# Diagnosticas ziņojums par

## 2021 TOYOTA COROLLA Active

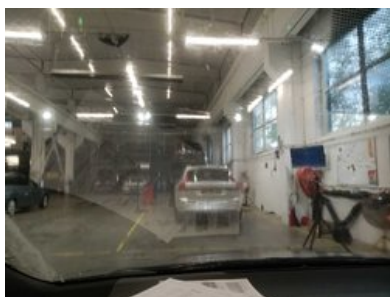
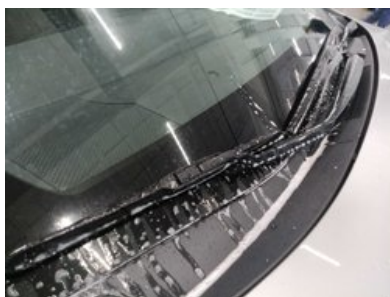
- ✓ **1. Priekšpuse:** Logu Slotiņu Gumija un Rokturis (Priekšā un Aizmugurē) - Stāvoklis

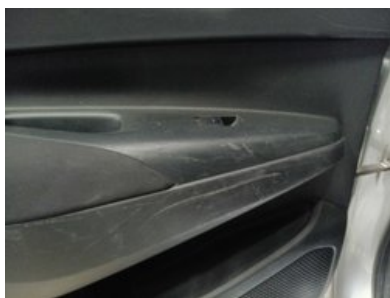
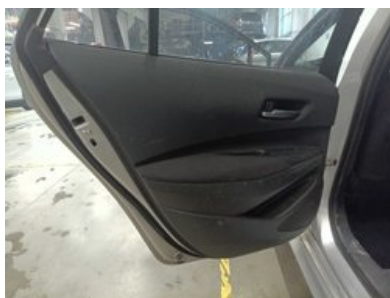
- ✓ **2. Durvis:** Apdares detaļas - Stāvoklis

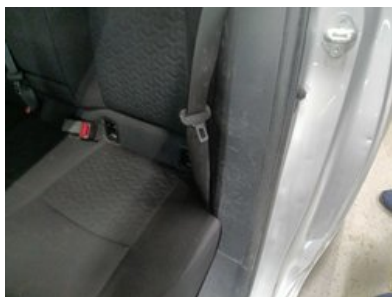
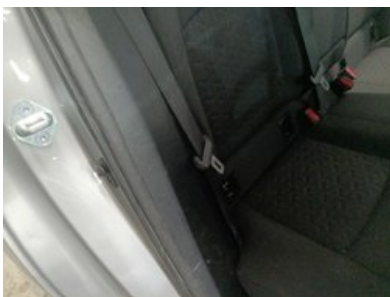
✓ **3. Durvis:** Apdares detaļas - Stāvoklis

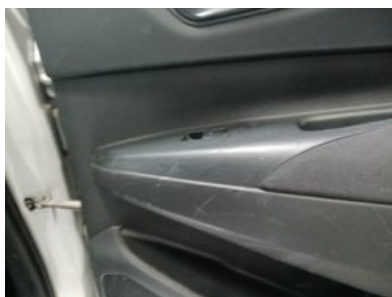
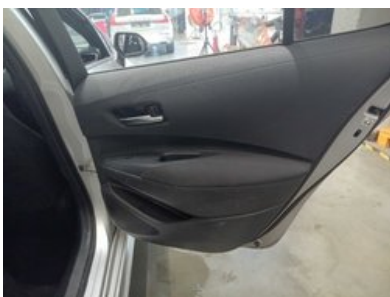
✓ **4. Durvis:** Apdares detaļas - Stāvoklis

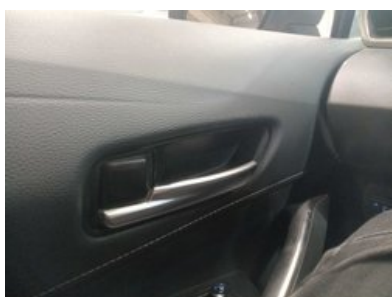
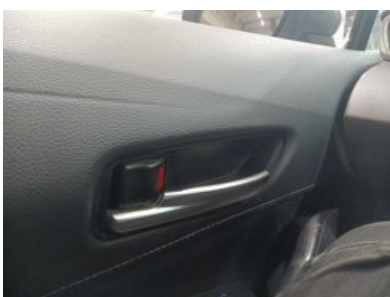
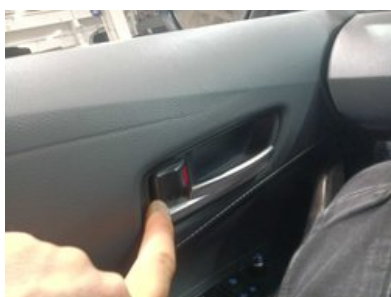
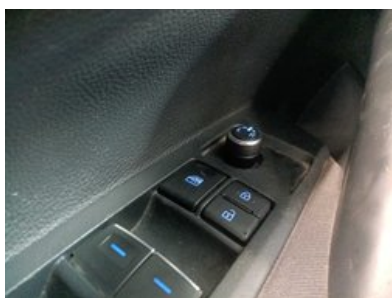
✓ **5. Durvis:** Visas Četras Durvis - Atvēršana, Aizvēršana un Roktura Darbība

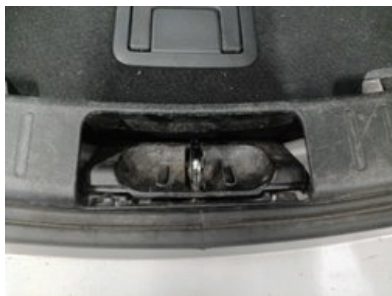
✓ **6. Iekšpuse:** Apdares detaļas - Stāvoklis

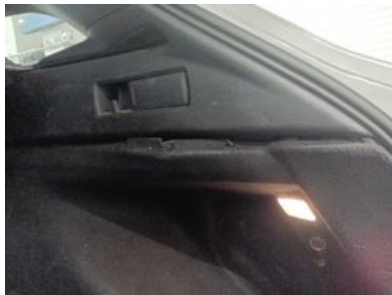
✓ **7. Iekšpuse:** Apdares detaļas - Stāvoklis

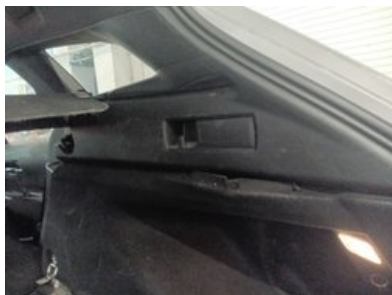
✓ **8. Iekšpuse:** Apdares detaļas - Stāvoklis

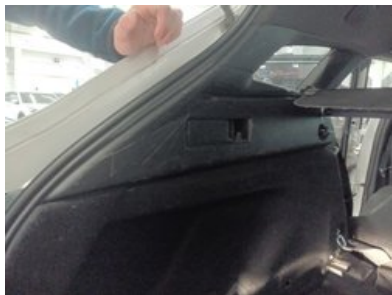
✓ **9. Iekšpuse:** Apdares detaļas - Stāvoklis

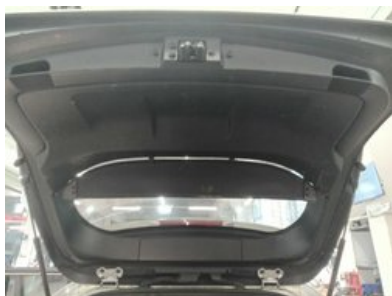
✓ **10. Iekšpuse:** Apdares detaļas - Stāvoklis

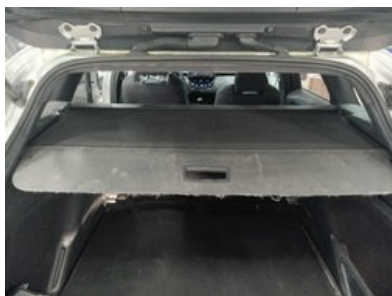
✓ **11. Iekšpuse:** Bagāžas paplāte - Darbība un stāvoklis

- ✓ 1. Bagāžnieks: Trūkst Plastmasas Grīdas Balstu
- ✓ 2. Mainīt Bagāžas Pārsegu/Grīdu
- ✓ 3. Nomainīt Bagāžnieka Iekšējo Sānu Plastmasu

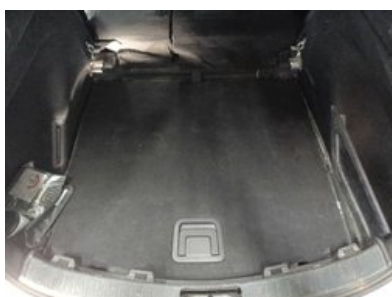
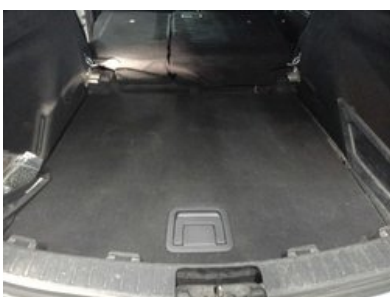
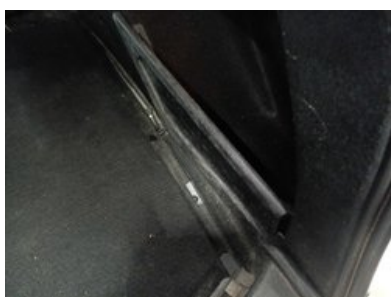
✓ **12. Iekšpuse:** Paklāji - Stāvoklis

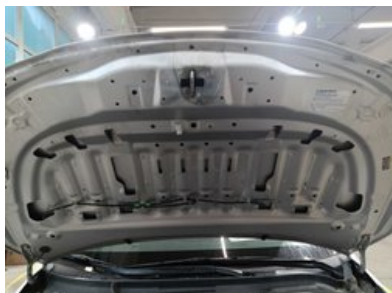
✓ **1. Priekšpuse:** Pārsega Skaņas Izolācija - Stāvoklis

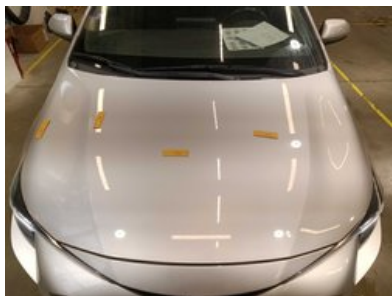
✓ **2. Priekšpuse:** Pārsegs - Vizuālie Bojājumi

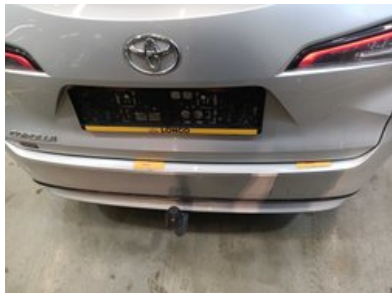
✓ **3. Aizmugure:** Aizmugurējais bamperis - Stāvoklis un izlīdzinājums

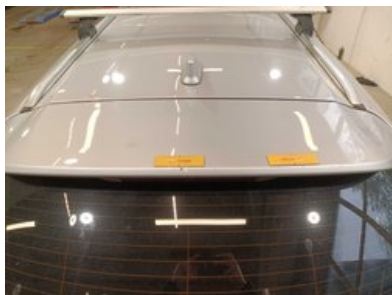
✓ **4. Aizmugure:** Bagāžnieks - Redzami bojājumi

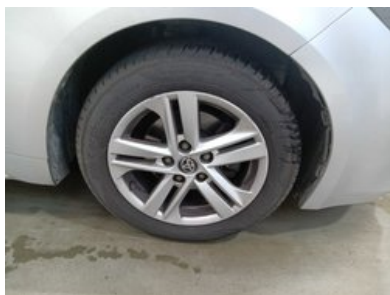
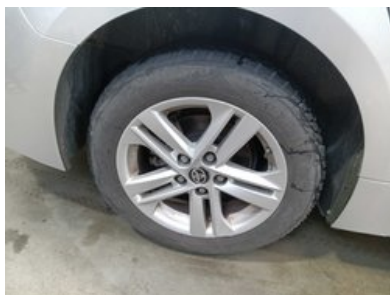
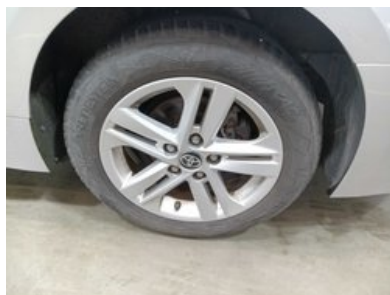
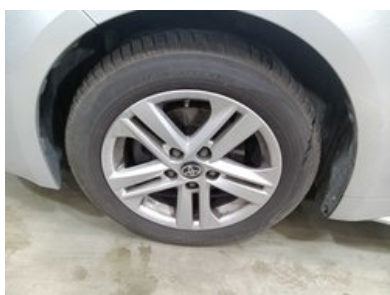
✓ **5. Sāns:** Riteņi - Stāvoklis

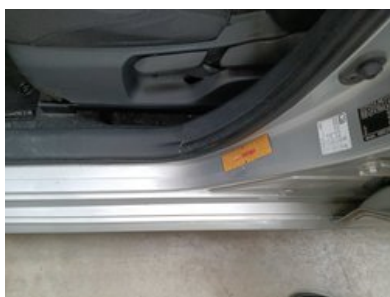
✓ **6. Sāns:** Kreisā un Labā Puse - Vizuālie Bojājumi un Skrāpējumi

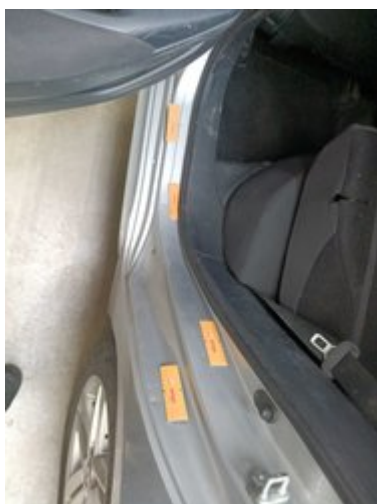
✓ **7. Sāns:** Kreisā un Labā Puse - Vizuālie Bojājumi un Skrāpējumi

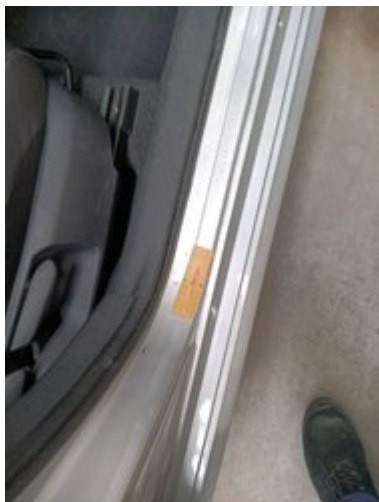
✓ **8. Sāns:** Kreisā un Labā Puse - Vizuālie Bojājumi un Skrāpējumi
