# Diagnosticas ziņojums par

## 2022 VOLKSWAGEN ARTEON R-Line

# Diagnosticas ziņojums par 2022 VOLKSWAGEN ARTEON R-Line

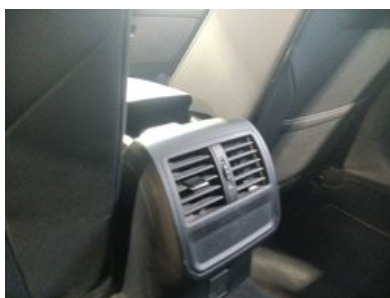
- ✓ **1. Iekšpuse:** Apdares detaļas - Stāvoklis

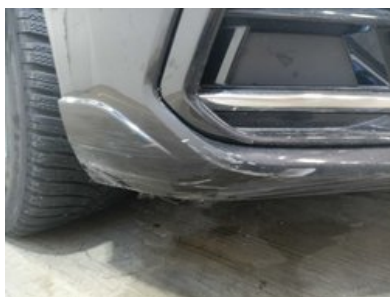
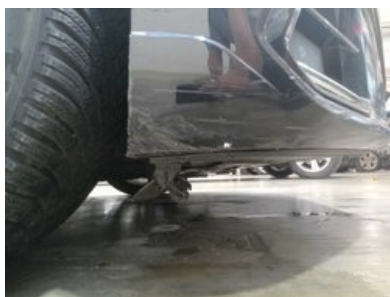
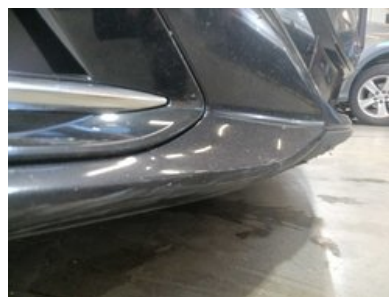
- ✓ **1. Priekšpuse:** Priekšējais Bamperu - Stāvoklis un Izlīdzinājums

- ✓ 1. Krāsot Priekšējo Bamberi

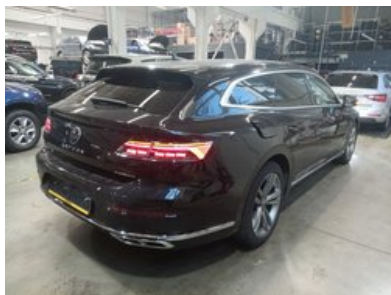
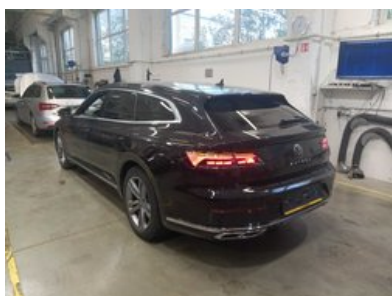
✓ **2. CITS:** Nomainīt Riepas

- ✓ 1. Dzinēja Eļļas un Filtra Maiņa
- ✓ 2. Nomainīt Riepas
