# Diagnosticas ziņojums par

## 2022 TOYOTA C-HR Style Plus

# Diagnosticas ziņojums par 2022 TOYOTA C-HR Style Plus

## Diagnosticā konstatēto defektu kopsavilkums

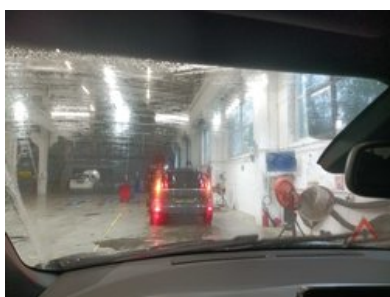
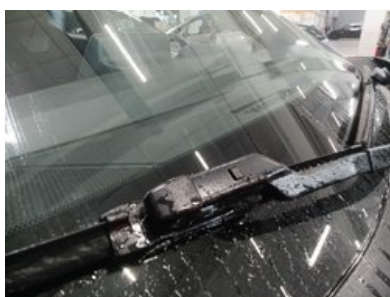
### ✓ 2. Priekšpuse: Logu Slotiņu Gumija un Rokturis (Priekšā un Aizmugurē) - Stāvoklis
