# Diagnostikas ziņojums par 2019 SKODA OCTAVIA Clever Edition

Krāsa: Melna	CO <sub>2</sub> NEDC emisija: 107 g/km
Degvielas tips: Dīzelis	CO <sub>2</sub> WLTP emisija: 143 g/km
Virsbūves tips: Universāls	Pilna transportlīdzekļa masa (GVW): 1939 kg
Durvju skaits: 5	Dzinēja tilpums: 1.60 l
Vietu skaits: 5	Cilindri: 4
Nobraukums: 289 853 km	Jauda: 85 kw
VIN kods: TMBJG9NEXK0102529	Degvielas patēriņš: 4.10 l/100km
Pārnesumkārbā: Automātiskā	Riepu izmērs: 225/45 - 17"
Piedziņas tips: Priekšpiedziņa	Longo iekšējais ID: N911790

Longo veiktās visaptverošās diagnostikas laikā, 12 defekti bija konstatēti transportlīdzeklī.

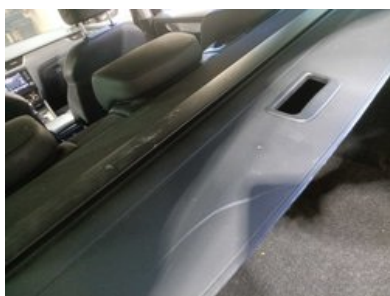
- ✔ **1. Iekšpuse:** Bagāžas paplāte - Darbība un stāvoklis

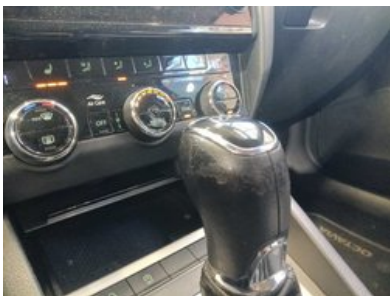
✓ **2. Iekšpuse:** Pārnesumu Kārtas Pārsegs un Pārnesumu Kārtas Poga - Stāvoklis

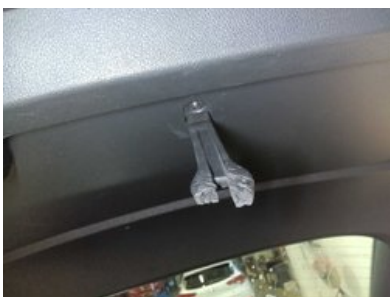
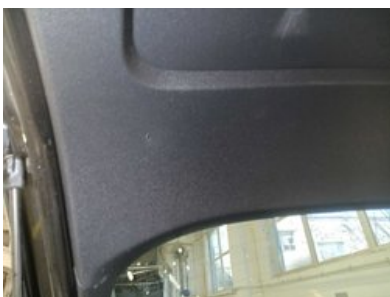
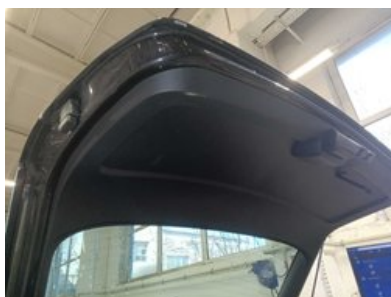
✓ **3. Iekšpuse:** Apdares detaļas - Stāvoklis

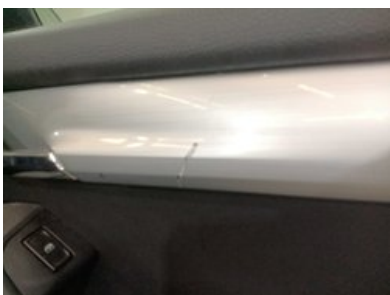
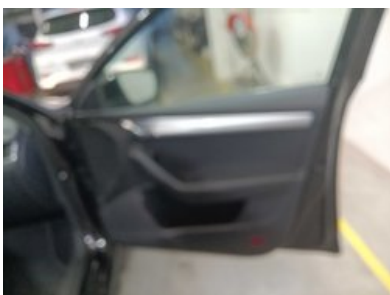
✓ **4. Durvis:** Apdares detaļas - Stāvoklis

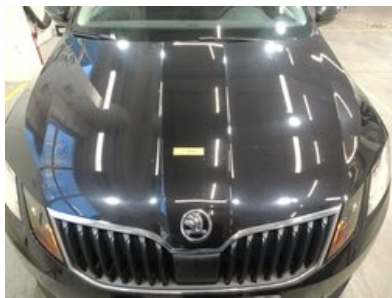
✓ **2. Priekšpuse:** Pārsegs - Vizuālie Bojājumi

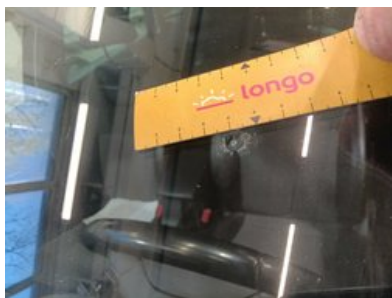
✓ **3. Priekšpuse:** Priekšējā stikla integritāte - Bez TA izslēdzošiem bojājumiem

- ✓ 1. Priekšējā Stikla Remonts

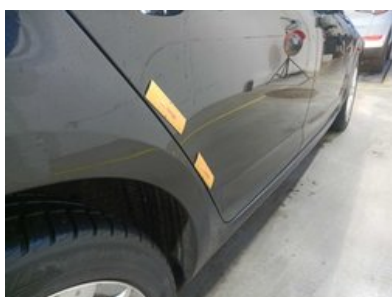
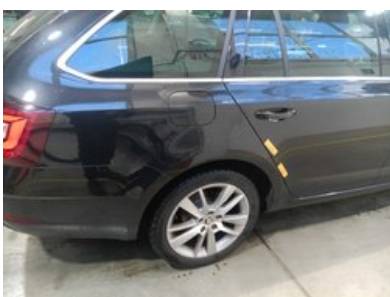
✓ **4. Sāns:** Kreisā un Labā Puse - Vizuālie Bojājumi un Skrāpējumi

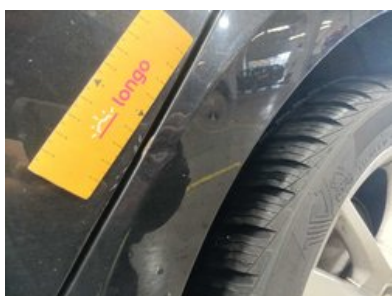
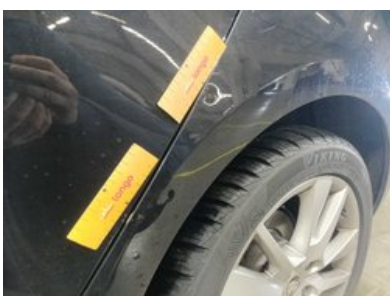
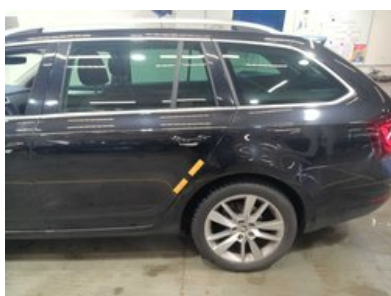
✓ **5. Sāns:** Kreisā un Labā Puse - Vizuālie Bojājumi un Skrāpējumi

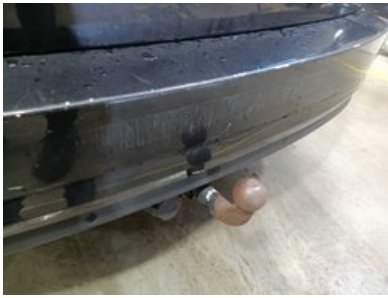
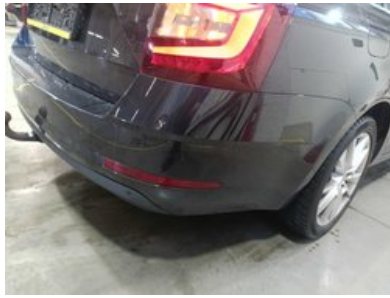
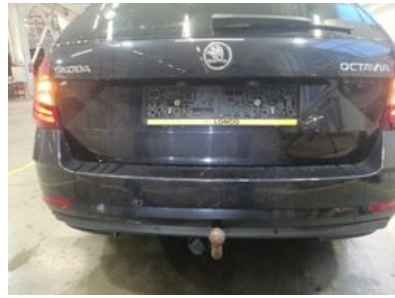
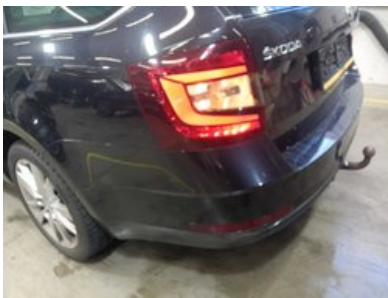
✔ **6. Aizmugure:** Aizmugurējais bamperis - Stāvoklis un izlīdzinājums

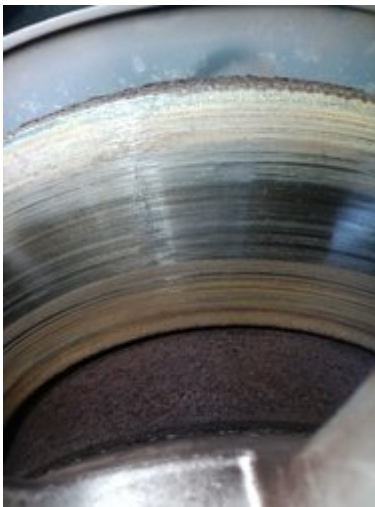
✔ **2. CITS:** Priekšējie Bremžu Diski ar Klučiem
