# Diagnosticas ziņojums par

## 2018 OPEL ASTRA Business+

# Diagnosticas ziņojums par 2018 OPEL ASTRA Business+

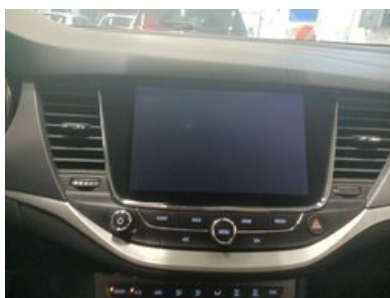
- ✓ **1. Darbība:** Navigācijas un radio sistēma - Darbība

- ✓ 1. Uzlādēt Akumulatoru
- ✓ 2. Nomainīt Multivides/Galveno Displeju
- ✓ 3. Lūpas Remonts
- ✓ 4. Piedziņas Vārpstas Kreisais Ārējais Blīvslēgs

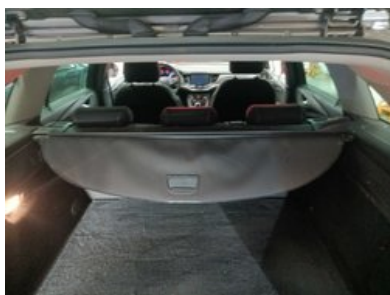
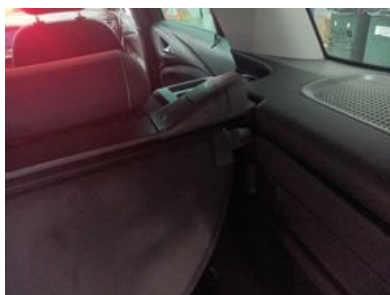
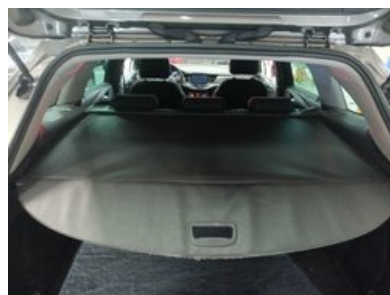
- ✓ **2. Iekšpuse:** Bagāžas paplāte - Darbība un stāvoklis

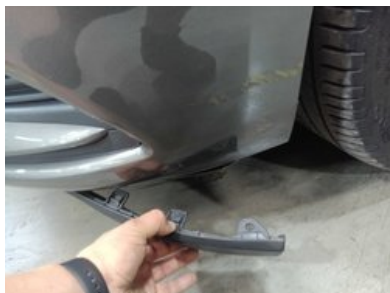
- ✓ **1. Priekšpuse:** Priekšējais Bamperu - Stāvoklis un Izlīdzinājums

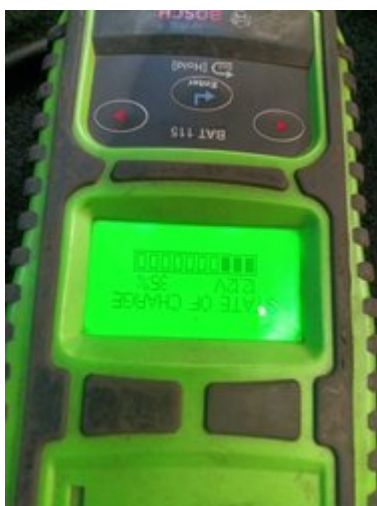
- ✓ **1. CITS:** Uzlādēt Akumulatoru

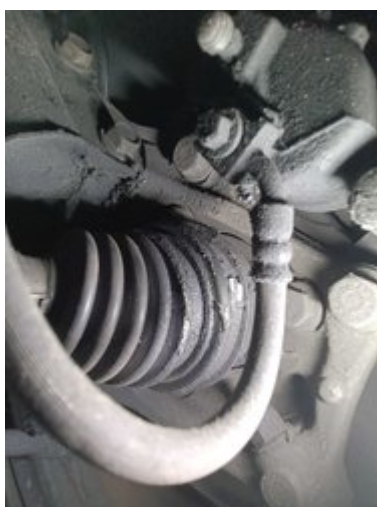
- 
- ✓ **2. GALVENĀ PĀRVADE, VĀRPSTA UN ASIS:** Kreisās Piedziņas Vārpstas Ārējais Blīvējums

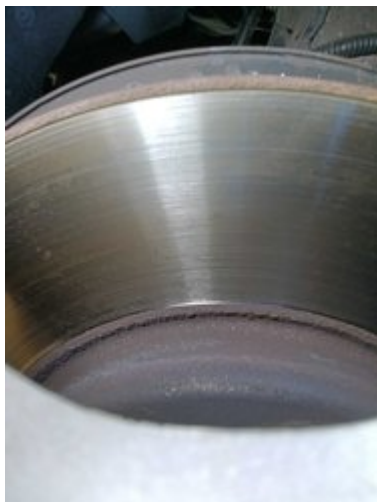
✓ **3. BREMZES:** Priekšējie Bremžu Diski Abi

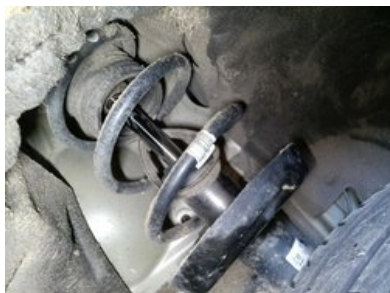
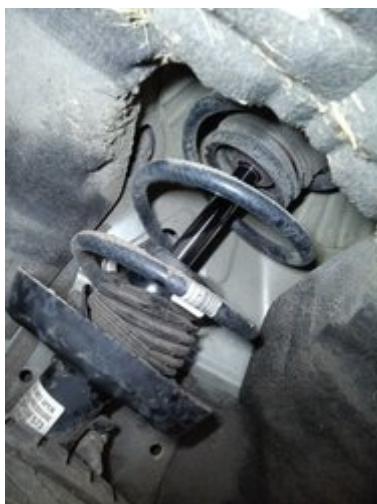
✓ **4. BALSTIEKĀRTA:** Amortizatora Putekļu Pārsegs Abās Pusēs

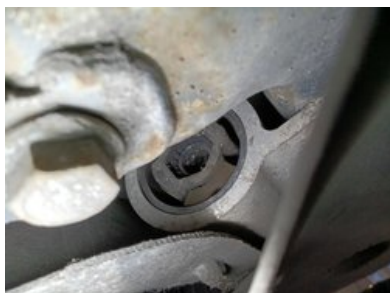
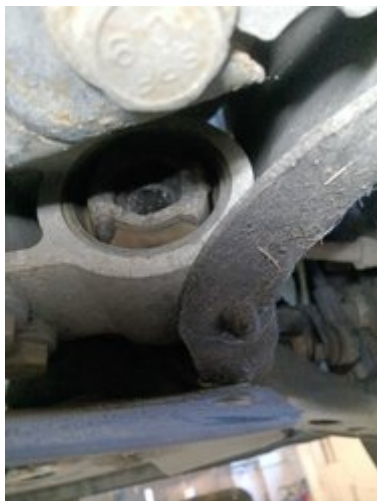
✓ **5. BALSTIEKĀRTA:** Balstiekārtas Apakšējās Sviras Bukses Abas

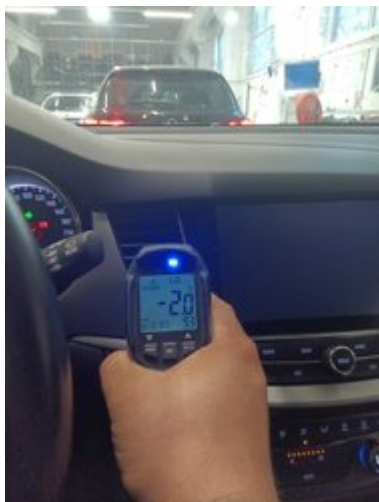
✓ **3. Gaisa Kondicionēšanas Mērījums**
