Diagnostikas ziņojums par

2014 BMW 218 Active Tourer Advantage

Diagnostikas ziņojums par 2014 BMW 218 Active Tourer Advantage

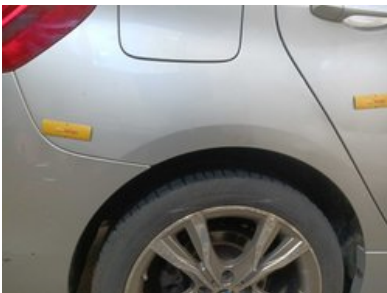
- ✓ **2. Sāns:** Kreisā un Labā Puse - Vizuālie Bojājumi un Skrāpējumi

- ✓ 1. Krāsot Aizmugures Bamper
- ✓ 2. Krāsot Durvis
- ✓ 3. Krāsot Aizmugures Spārnu

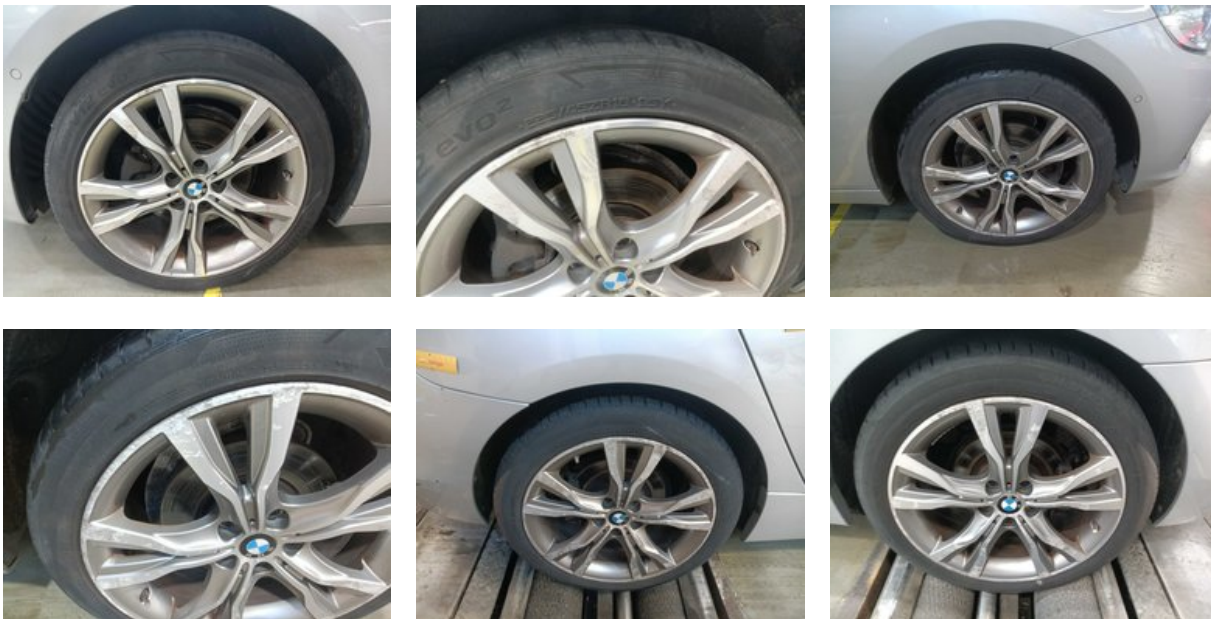
✓ **3. Sāns:** Riteņi - Stāvoklis

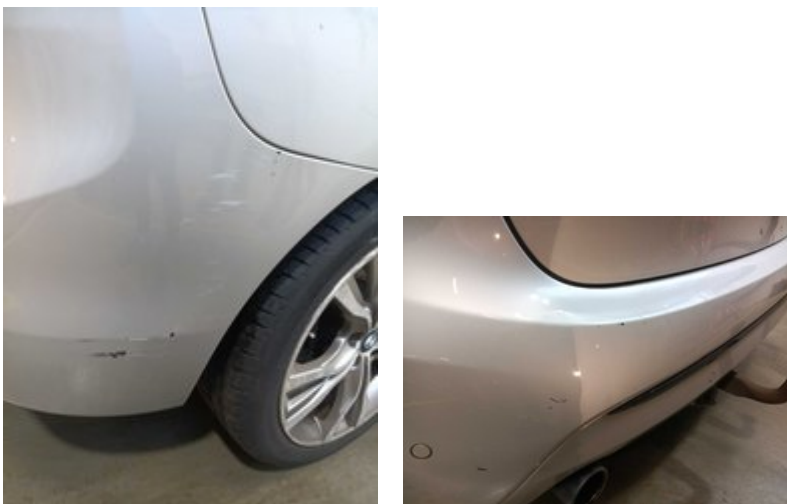
✓ **4. Aizmugure:** Aizmugurējais bamperis - Stāvoklis un izlīdzinājums

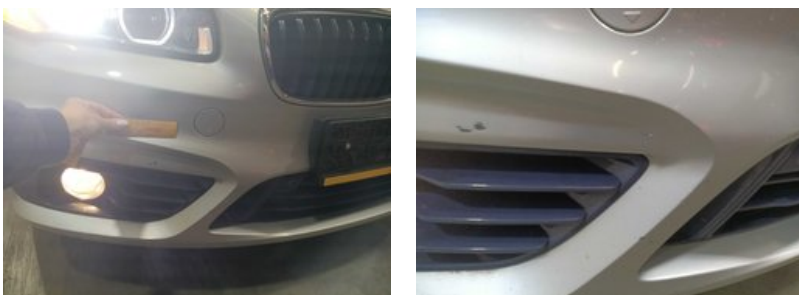
✓ **5. Priekšpuse:** Priekšējais Bamperu - Stāvoklis un Izlīdzinājums

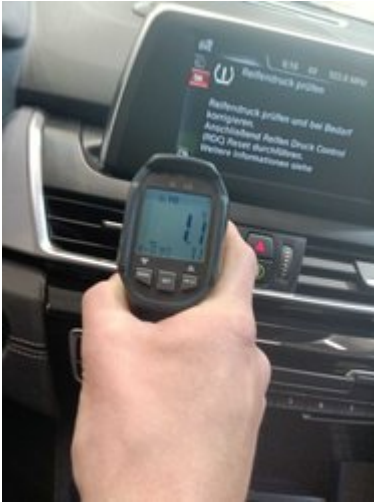
✓ 3. Gaisa Kondicionēšanas Mērījums
