# Diagnosticas ziņojums par

## 2020 TOYOTA COROLLA Executive

### Diagnosticas informācija

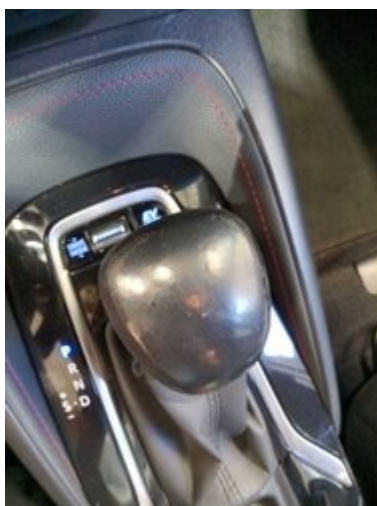
- ✓ **1. Iekšpuse:** Pārnesumu Kārtas Pārsegs un Pārnesumu Kārtas Poga - Stāvoklis
