# Diagnosticas ziņojums par

## 2022 PEUGEOT 2008 Allure

# Diagnosticas ziņojums par 2022 PEUGEOT 2008 Allure

## Diagnosticā konstatēto defektu kopsavilkums

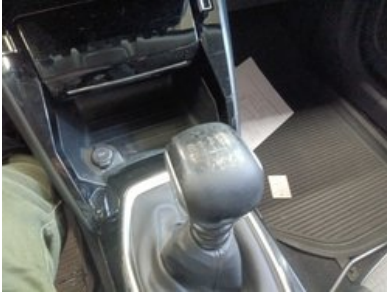
- ✓ **1. Iekšpuse:** Pārnesumu Kārtas Pārsegs un Pārnesumu Kārtas Poga - Stāvoklis
