# Diagnosticas ziņojums par

## 2021 PEUGEOT 2008 GT

# Diagnosticas ziņojums par 2021 PEUGEOT 2008 GT

Longo veiktās visaptverošās diagnostikas laikā, 12 defekti bija konstatēti transportlīdzeklī.

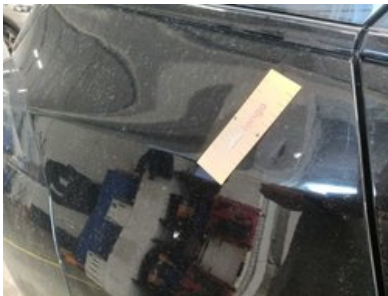
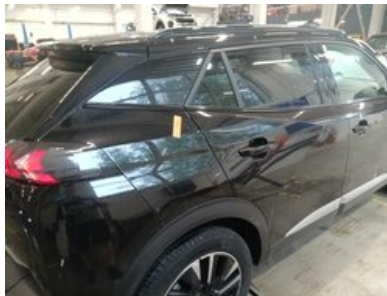
- ✔ **1. Sāns:** Kreisā un Labā Puse - Vizuālie Bojājumi un Skrāpējumi

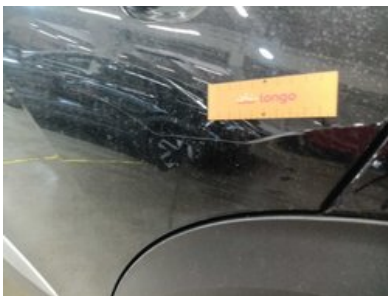
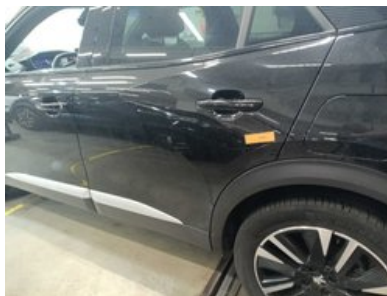
- ✔ **2. Sāns:** Kreisā un Labā Puse - Vizuālie Bojājumi un Skrāpējumi

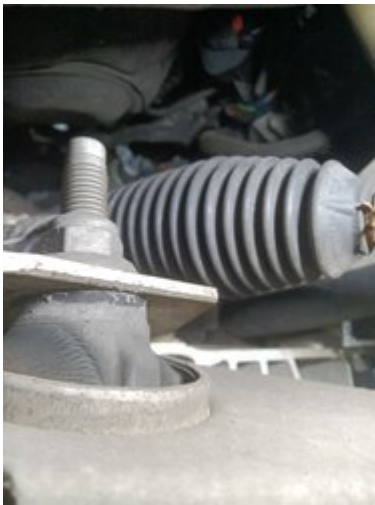
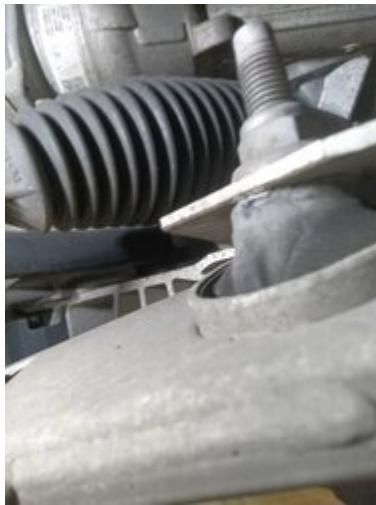
- ✓ **1. BALSTIEKĀRTA:** Balstiekārtas Apakšējā Svira Abas

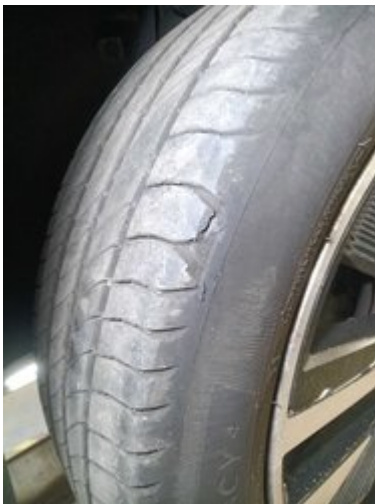
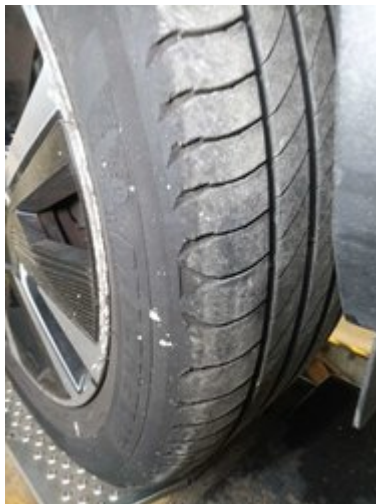
- ✓ **3. CITS:** Nomainīt Riepas

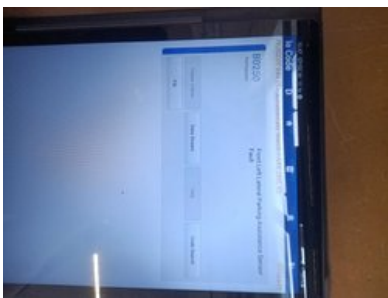
- ✓ **4. VISPĀRĒJĀ ELEKTRIKA:** Stāvvietas Sensora Kļūme

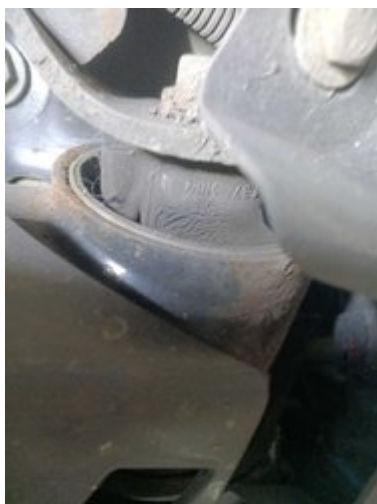
✓ **6. GALVENĀ PĀRVADE, VĀRPSTA UN ASIS:** Tilta Silent Bloki

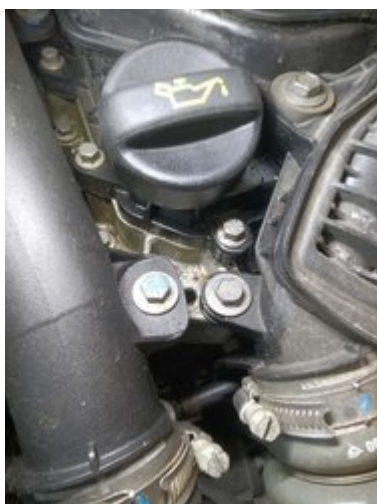
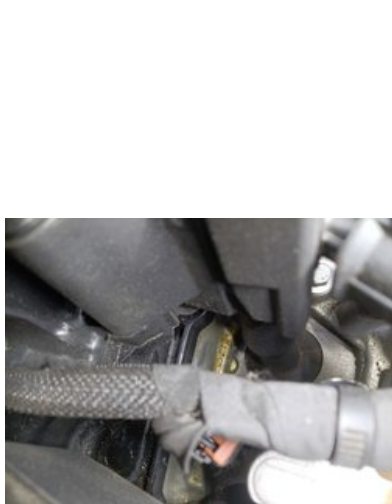
✓ **7. DZINĒJS:** Kloķvārpstas Vāks

- ✓ 1. Kloķvārpstas Vāks
- ✓ 2. Dzinēja Eļļas un Filtra Maiņa

- 1. Eļļas Filtrs (OP540/1)
- 2. Eļļas Paletes Blīve (834.823)
- 3. 5W30 Quartz Ineo RCP 208L 3.5L
- 4. Cilindra Galvas Vāka Blīve (EL534720)
