# Diagnosticas ziņojums par

## 2022 TOYOTA COROLLA Dynamic

# Diagnosticas ziņojums par 2022 TOYOTA COROLLA Dynamic

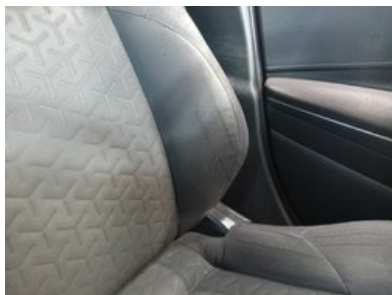
### ✓ 1. Sēdekļi: Visi Sēdekļi - Stāvoklis

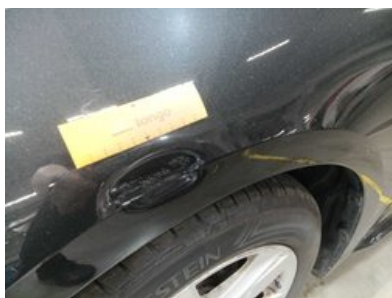
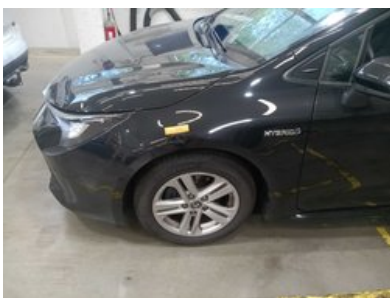
### ✓ 1. Sāns: Kreisā un Labā Puse - Vizuālie Bojājumi un Skrāpējumi

- ✓ 1. Bezkrāsas ledobumu Labošana

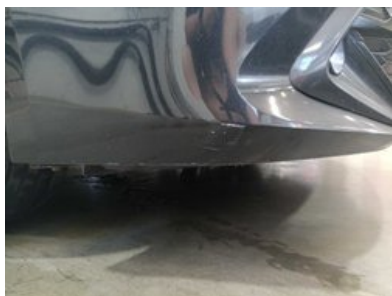
### ✓ 2. Priekšpuse: Priekšējais Bamperu - Stāvoklis un Izlīdzinājums
