# Diagnosticas ziņojums par

## 2017 PEUGEOT 2008 Allure

# Diagnosticas ziņojums par 2017 PEUGEOT 2008 Allure

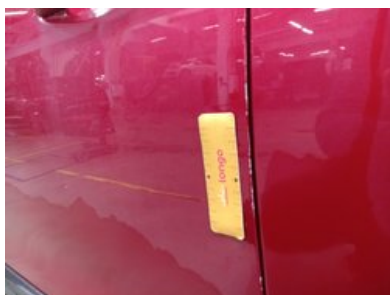
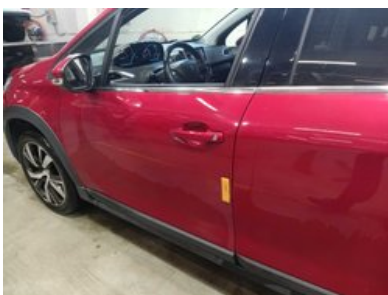
- ✓ **1. Cits:** Papildu Pulēšanas Darbi

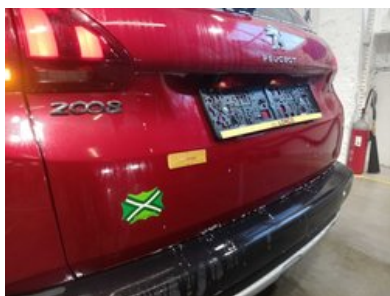
- ✓ **2. Aizmugure:** Bagāžnieks - Redzami bojājumi
