# Diagnosticas ziņojums par

## 2018 BMW 218 Gran Tourer Executive Laun

### Diagnosticas informācija

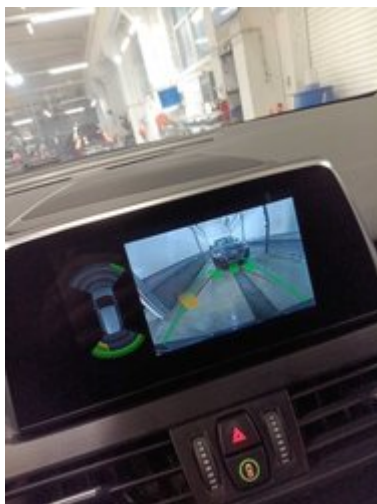
### ✓ 2. Iekšpuse: Aksesuāri - Darbība un Stāvoklis

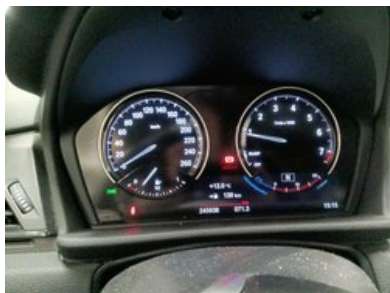
### ✓ 3. Iekšpuse: Aksesuāri - Darbība un Stāvoklis

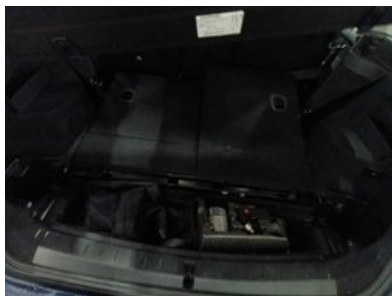
✓ **4. Iekšpuse:** Aksesuāri - Darbība un Stāvoklis

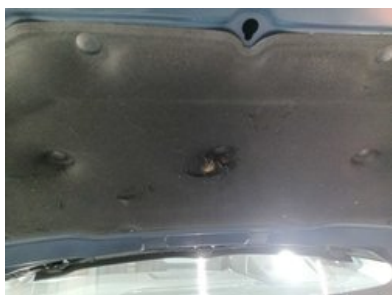
✓ **1. Priekšpuse:** Pārsega Skaņas Izolācija - Stāvoklis

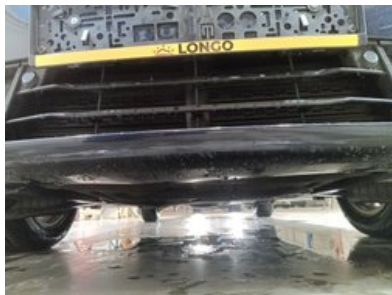
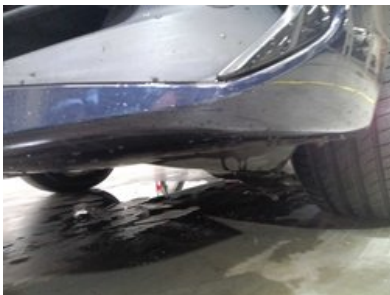
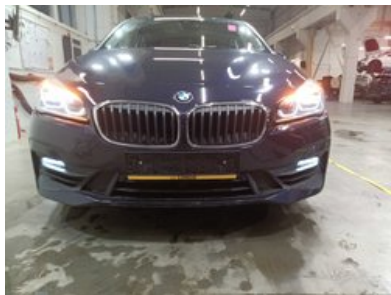
✓ **2. Priekšpuse:** Priekšējais Bamperu - Stāvoklis un Izlīdzinājums

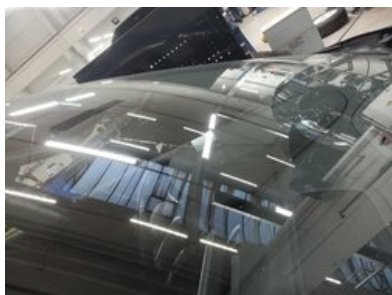
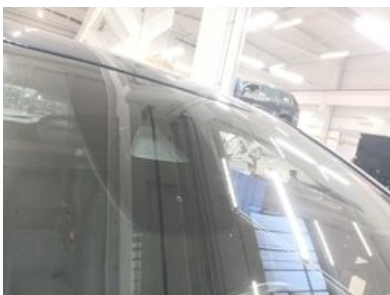
✓ **3. Priekšpuse:** Priekšējā stikla integritāte - Bez TA izslēdzošiem bojājumiem

- ✓ 1. Priekšējā Stikla Nomaīņa

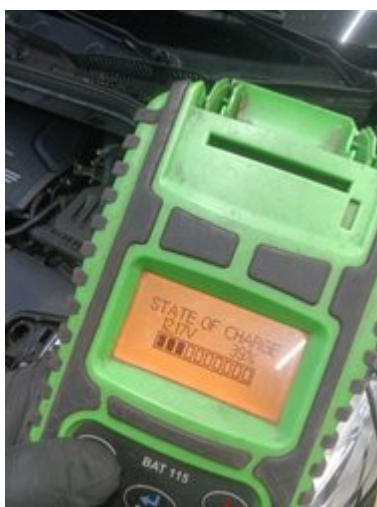
✓ **1. CITS:** Uzlādēt Akumulatoru

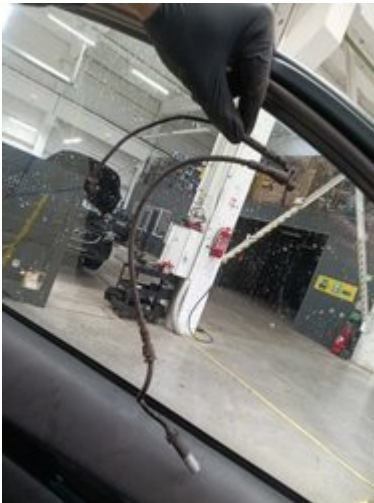
## ✓ 9. BREMZES: Bremžu Uzlikas Sensors

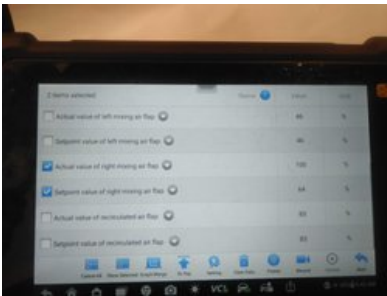
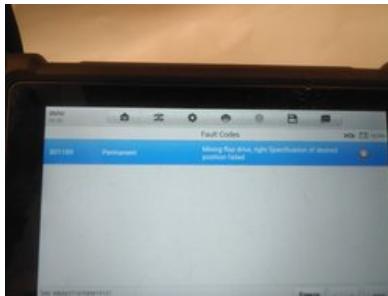
## ✓ 10. GAISA KONDICIONĒŠANA UN APSILDES SISTĒMA: Labais Maisīšanas Vārsta Aktuators
