# Diagnosticas ziņojums par

## 2019 RENAULT MEGANE Bose

### Diagnosticā konstatēto defektu kopsavilkums

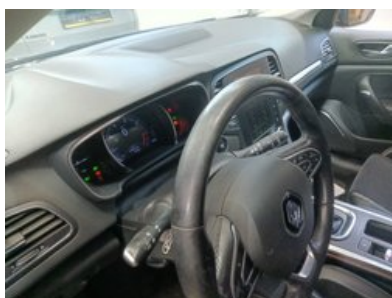
### ✓ 1. Priekšpuse: Stūres rats - Stāvoklis

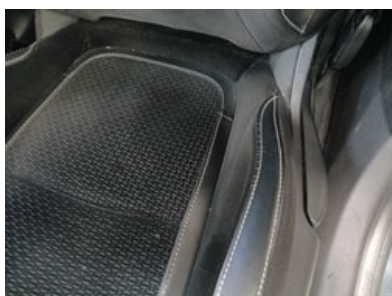
### ✓ 2. Sēdekļi: Visi Sēdekļi - Stāvoklis

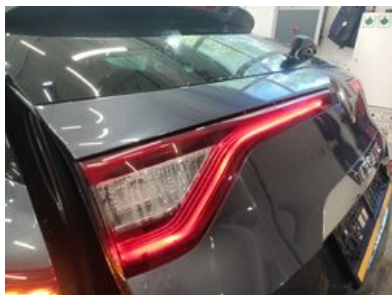
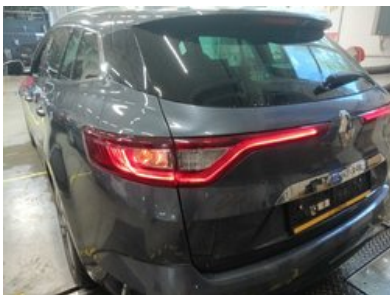
- ✓ **1. Apgaismojums:** Aizmugurējie lukturi (Bremzes, miglas, pagriezienu rādītāji) - Pamata darbība, bojājumi un krāsa

- ✓ 1. Nomainīt Aizmugures Lukturus

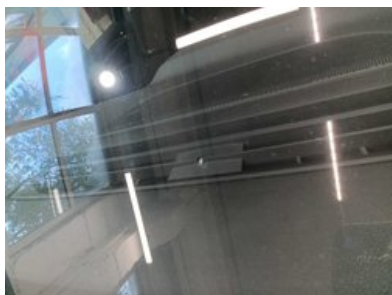
- ✓ **2. Priekšpuse:** Priekšējā stikla integritāte - Bez TA izslēdzošiem bojājumiem

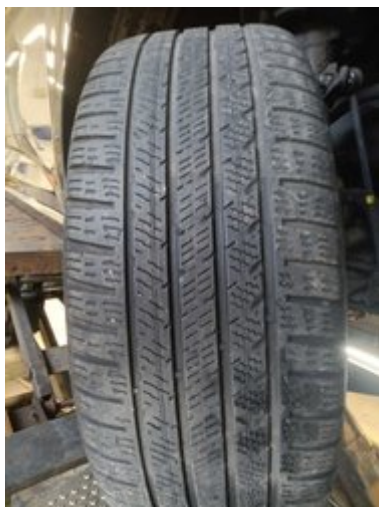
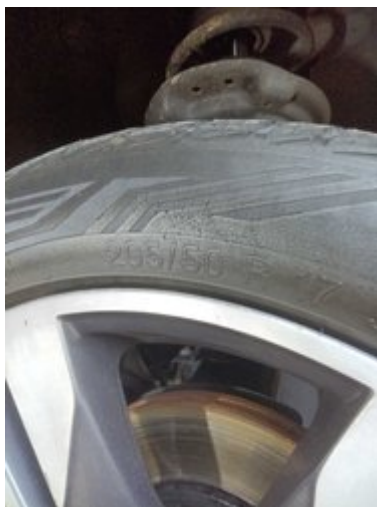
- ✓ **1. CITS:** Dzinēja Eļļas un Filtra Maiņa
- ✓ **2. CITS:** Nomainīt Riepas

- ✓ 1. Nomainīt Riepas
- ✓ 2. Stabilizatora Atsaite - Ārējā (Abas)
- ✓ 3. Dzinēja Eļļas un Filtra Maiņa

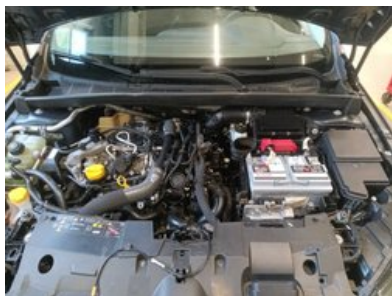
✓ **3. VIRSBŪVE - PRIEKŠĒJĀ SEKCIJA:** Trūkst Akumulatora Pārsegs

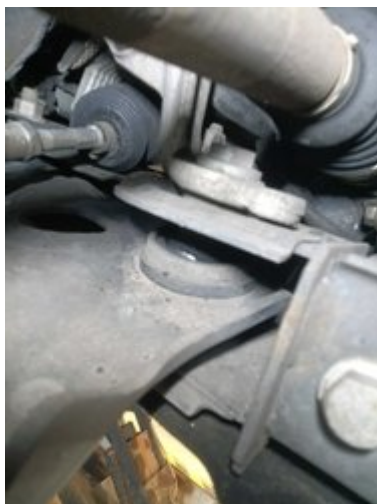
✓ **4. BALSTIEKĀRTA:** Balstiekārtas Apakšējā Svira Abas

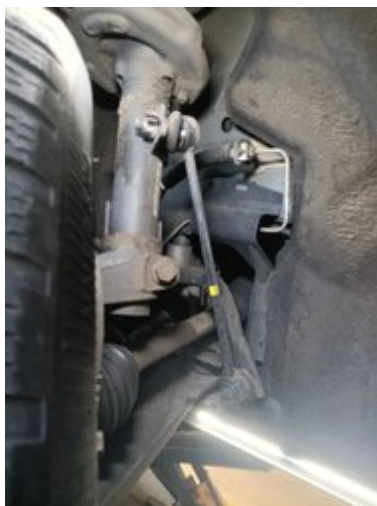
✓ **5. BALSTIEKĀRTA:** Stabilizatora Ārējā Stiepļu Saite, Abās Pusēs

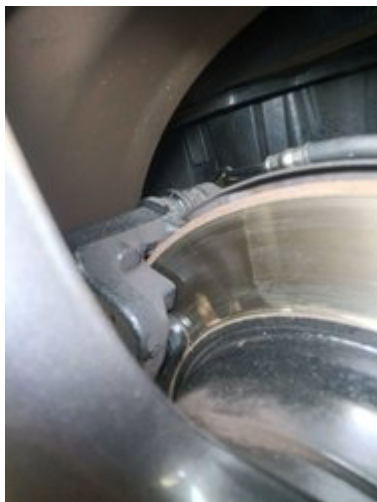
✓ **6. BREMZES:** Aizmugures Bremžu Disks (Abi)

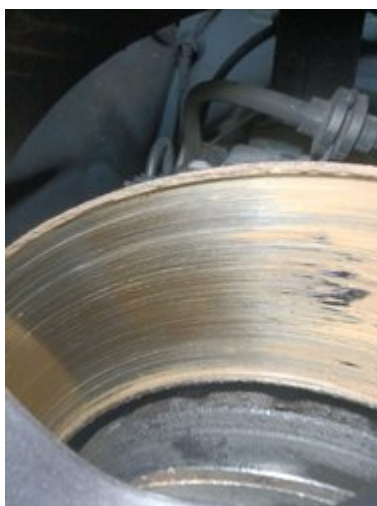
✓ **7. BREMZES:** Priekšējie Bremžu Diski Abi

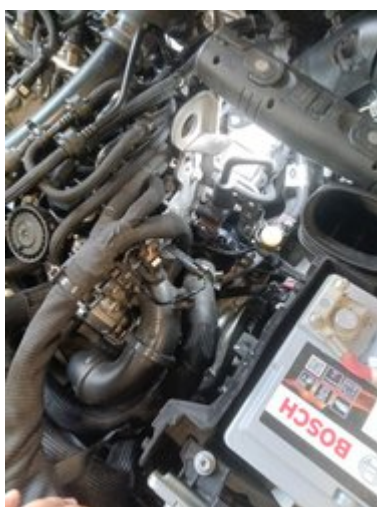
✓ **8. DZESĒŠANAS SISTĒMA:** Termostats
