# Diagnostikas ziņojums par

## 2013 BMW 320 Gran Turismo Executive

# Diagnostikas ziņojums par 2013 BMW 320 Gran Turismo Executive

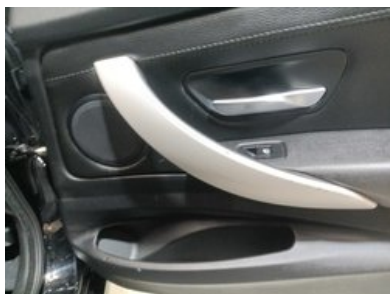
- ✔ **1. Durvis:** Apdares detaļas - Stāvoklis

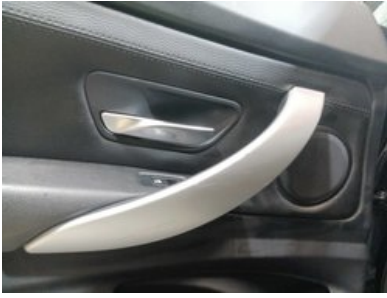
✓ **2. Durvis:** Apdares detaļas - Stāvoklis

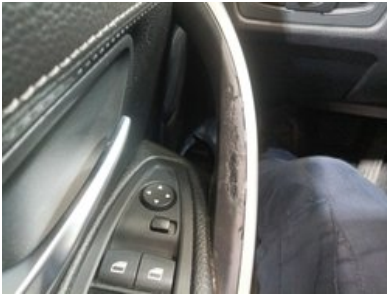
✓ **3. Durvis:** Durvju Rokturi - Darbība un Stāvoklis

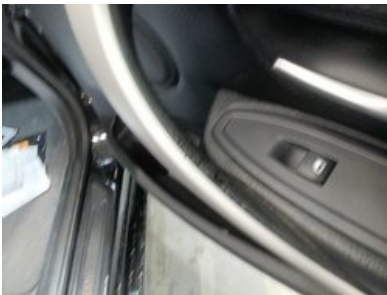
✓ **4. Durvis:** Durvju Rokturi - Darbība un Stāvoklis

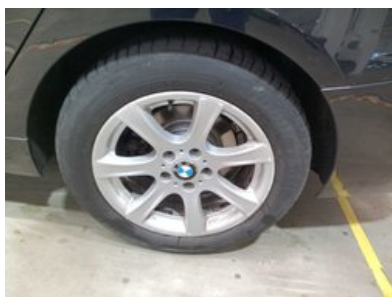
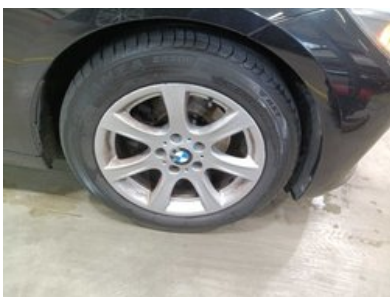
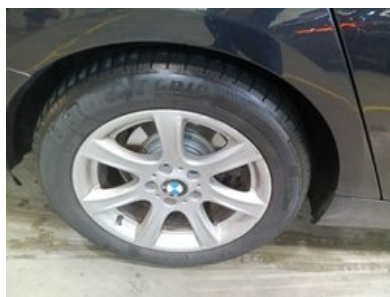
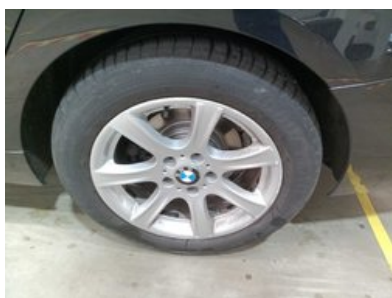
### ✓ 1. Sāns: Riteņi - Stāvoklis

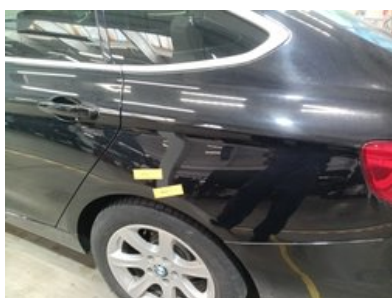
### ✓ 2. Sāns: Kreisā un Labā Puse - Vizuālie Bojājumi un Skrāpējumi

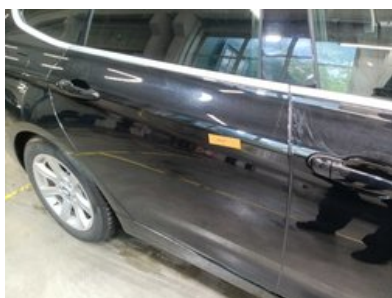
### ✓ 3. Sāns: Kreisā un Labā Puse - Vizuālie Bojājumi un Skrāpējumi

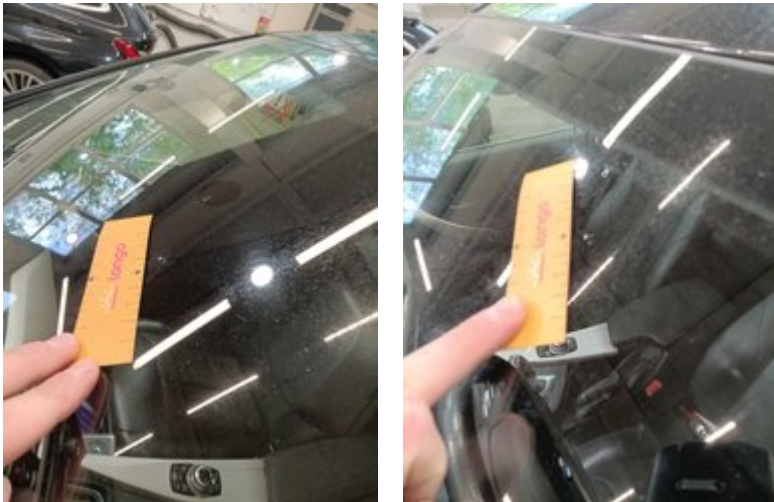
- ✓ **5. Priekšpuse:** Priekšējā stikla integritāte - Bez TA izslēdzošiem bojājumiem

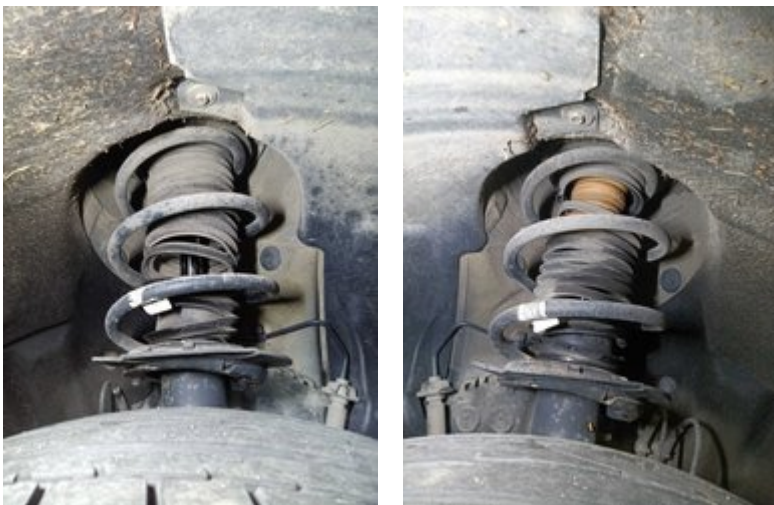
- ✓ **1. CITS:** Dzinēja Eļļas un Filtra Maiņa
- ✓ **2. BALSTIEKĀRTA:** Amortizatora statņa mezglis (abi)

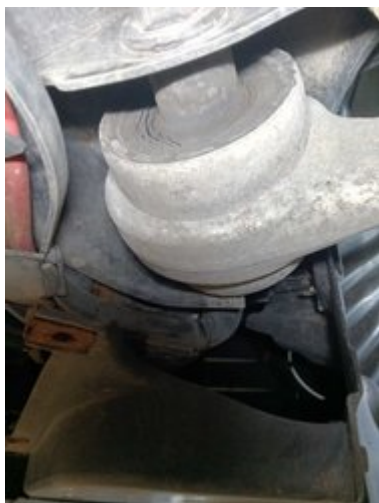
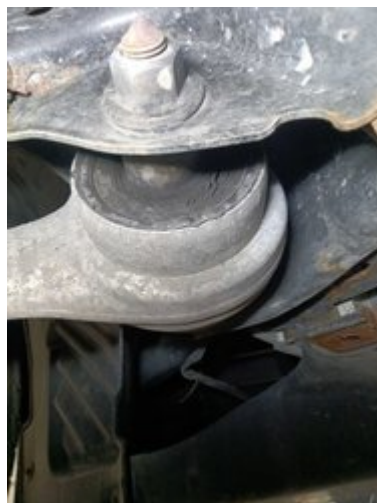
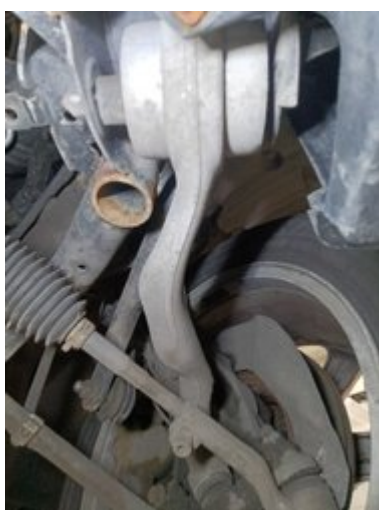
✓ **3. BALSTIEKĀRTA:** Balstiekārtas Apakšējā Svira Abas

- ✓ 1. Balstiekārtas Apakšējā Svira (Abas)
- ✓ 2. Kloķvārpstas/Vārstu Vāks un Blīve
- ✓ 3. Dzinēja Eļļas un Filtra Maiņa

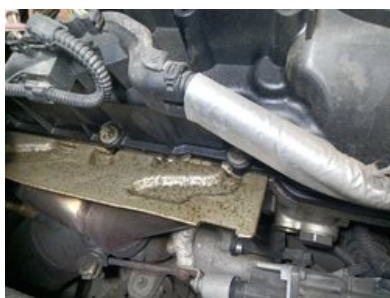
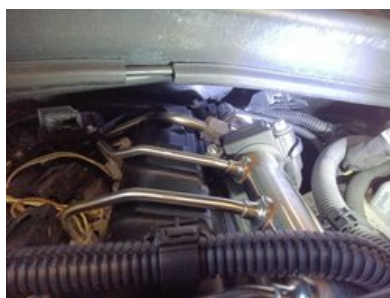
✓ **4. DZINĒJS:** Kloķvārpstas Vārstu Vāks un Blīve
