# Diagnosticas ziņojums par

## 2020 VOLVO XC90 MHEV Inscription

Šis transportlīdzeklis ir pārbaudīts saskaņā ar Longo 150 punktu pārbaudes kontrolesarakstu, kas aptver virsbūvi, salonu un mehānisko stāvokli. Pamatojoties uz veikto pārbaudi un novērtēšanas brīdī pieejamo informāciju, netika konstatētas pazīmes par iesaisti nopietnos ceļu satiksmes negadījumos. Informācija par apkopes vēsturi un obligātajām tehniskajām apskatēm balstās uz pieejamo dokumentāciju un ierakstiem no eksportētājvalsts. Lūdzu, ņemiet vērā, ka noteiktas dabiskā nolietojuma pazīmes tiek uzskatītas par pieņemamām un var netikt novērstas.

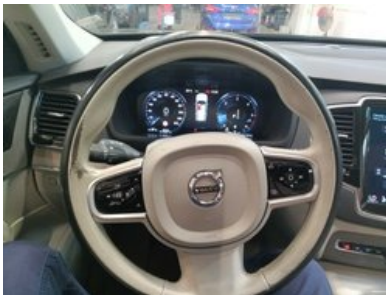
✓ **1. Priekšpuse:** Stūres rats - Stāvoklis

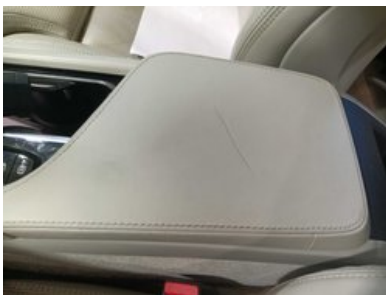
✓ **2. Iekšpuse:** Roku Balsts - Darbība un Stāvoklis

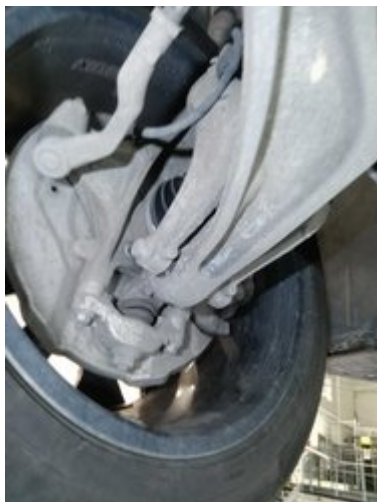
✓ **3. BALSTIEKĀRTA:** Balstiekārtas Apakšējā Svira Abas

- ✓ 1. Dzinēja Eļļas un Filtra Maiņa
- ✓ 2. Balstiekārtas Apakšējā Svira (Abas)
- ✓ 3. AdBlue Inžektora Šļūtene

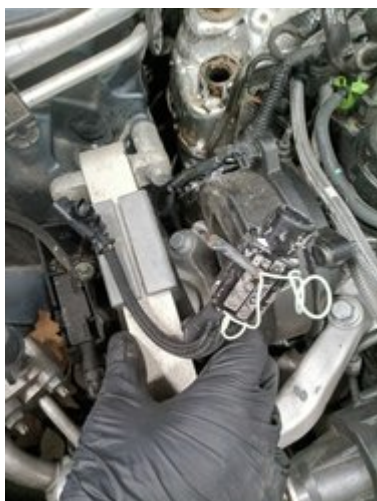
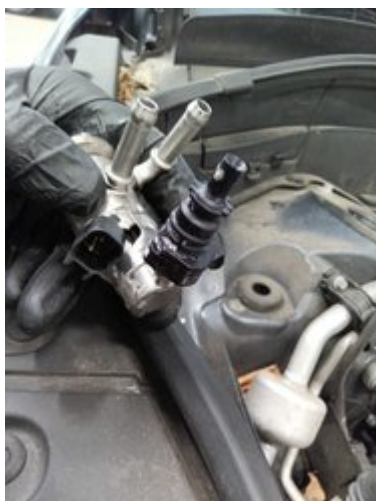
✓ **4. DZINĒJS:** AdBlue Inektora Šļūtene
