# Diagnosticas ziņojums par

## 2020 OPEL INSIGNIA Business Executive

# Diagnosticas ziņojums par 2020 OPEL INSIGNIA Business Executive

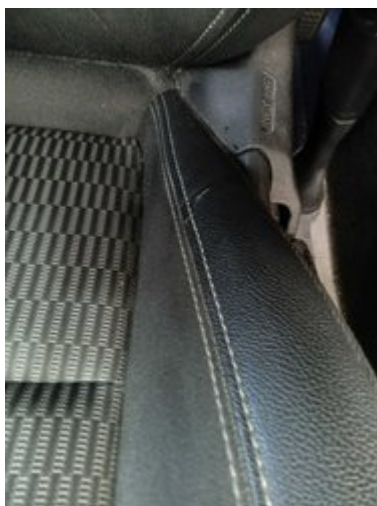
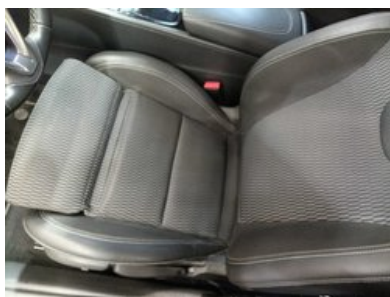
### ✓ 1. Sēdekļi: Visi Sēdekļi - Stāvoklis

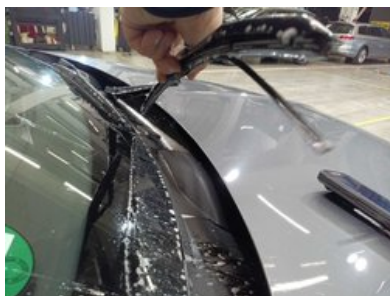
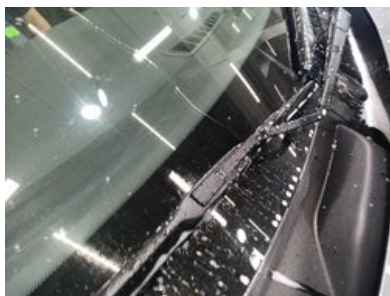
### ✓ 2. Priekšpuse: Logu Slotiņu Gumija un Rokturis (Priekšā un Aizmugurē) - Stāvoklis

- ✓ 1. Nomainīt Priekšējo Tīrītāju (Mehāniskais)
- ✓ 2. Nomainīt Aizmugures Tīrītāju (Mehāniski)
- ✓ 3. Sistēmas Evakuācija/Uzpildīšana
- ✓ 4. Dzinēja Eļļas un Filtra Maiņa

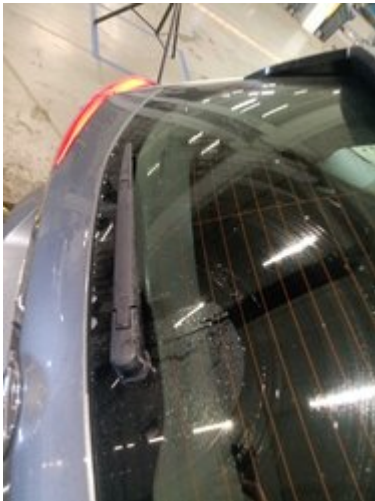
✓ **3. Priekšpuse:** Logu Slotiņu Gumija un Rokturis (Priekšā un Aizmugurē) - Stāvoklis

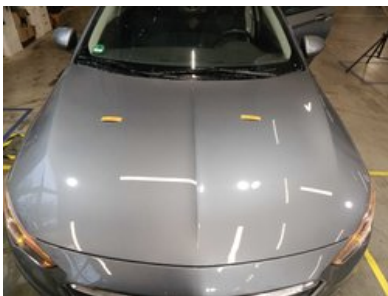
✓ **1. Priekšpuse:** Pārsegs - Vizuālie Bojājumi

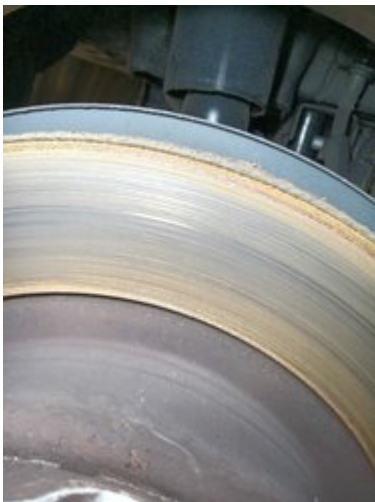
✓ **1. BREMZES:** Aizmugures Bremžu Disks (Abi)

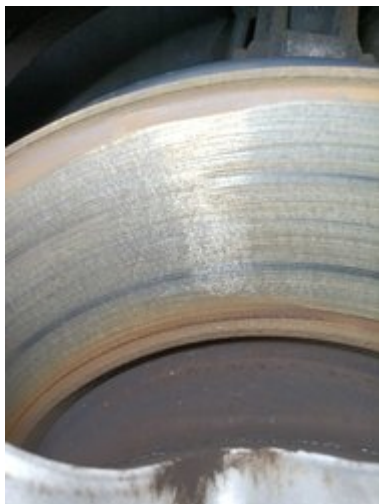
✓ **2. BREMZES:** Priekšējie Bremžu Diski Abi

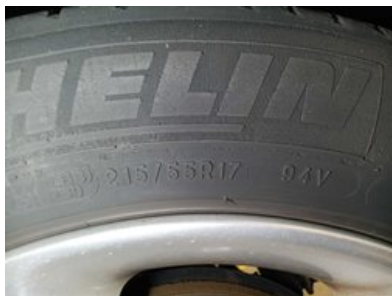
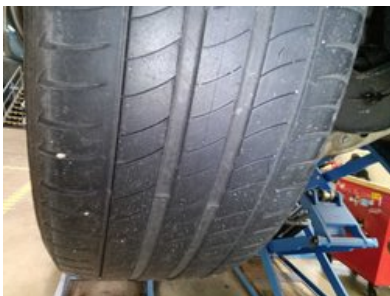
✓ **3. CITS:** Nomainīt Riepas
