# Diagnosticas ziņojums par

## 2018 OPEL ASTRA Innovation

# Diagnosticas ziņojums par 2018 OPEL ASTRA Innovation

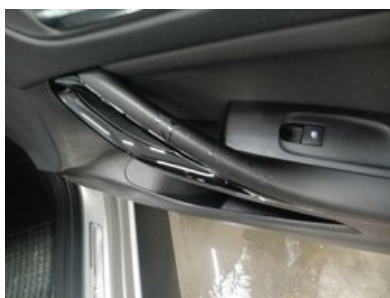
### ✓ 1. Durvis: Apdares detaļas - Stāvoklis

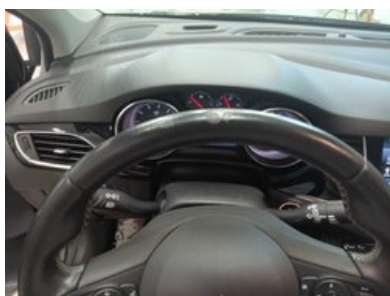
### ✓ 2. Priekšpuse: Stūres rats - Stāvoklis

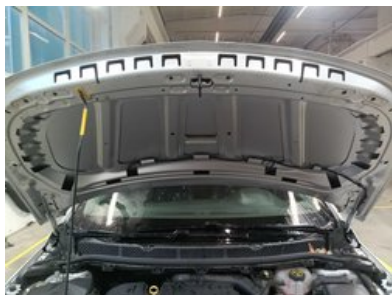
- ✓ **1. Priekšpuse:** Pārsega Skaņas Izolācija - Stāvoklis

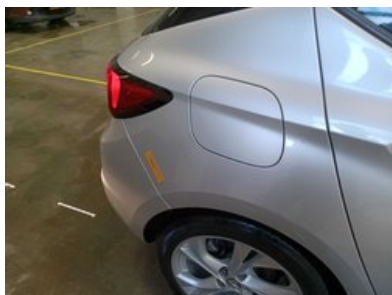
- ✓ **2. Sāns:** Kreisā un Labā Puse - Vizuālie Bojājumi un Skrāpējumi

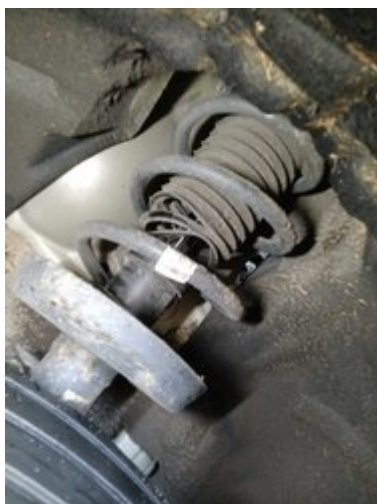
- ✓ **2. BALSTIEKĀRTA:** Amortizatora statņa mezgls (abi)
