# Diagnosticas ziņojums par

## 2019 VOLKSWAGEN TIGUAN Highline

# Diagnosticas ziņojums par 2019 VOLKSWAGEN TIGUAN Highline

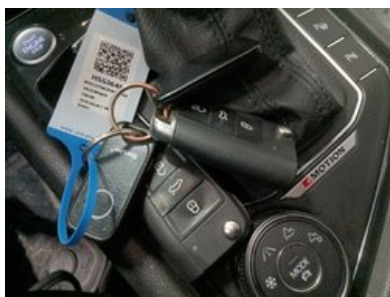
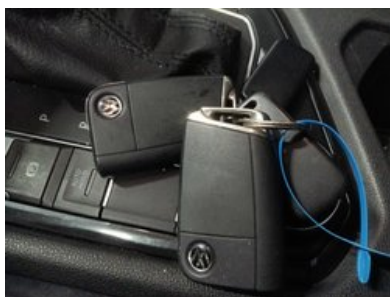
- ✓ **1. Iekšpuse:** Aksesuāri - Darbība un Stāvoklis

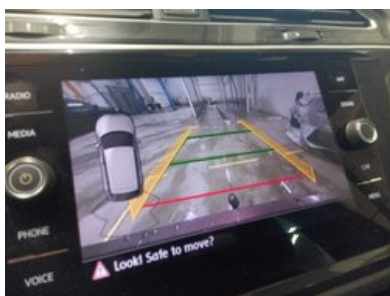
- ✓ **2. Iekšpuse:** Aksesuāri - Darbība un Stāvoklis

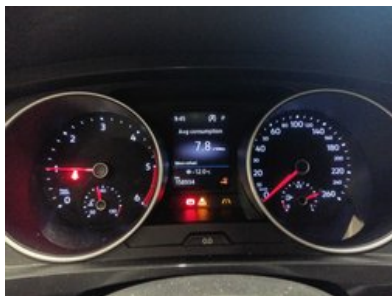
✓ **3. Iekšpuse:** Aksesuāri - Darbība un Stāvoklis

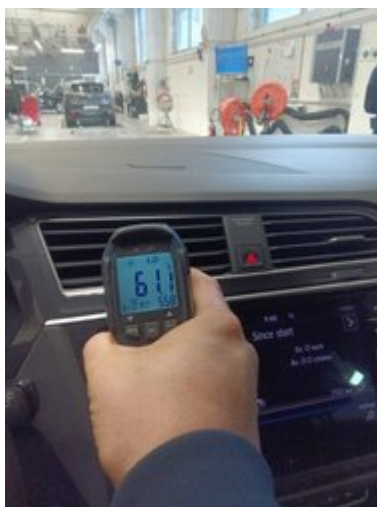
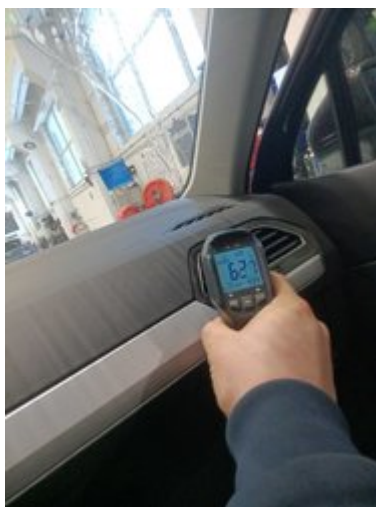
✓ **4. Iekšpuse:** Aksesuāri - Darbība un Stāvoklis

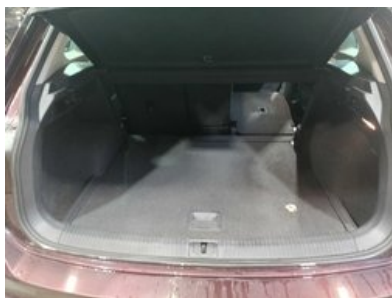
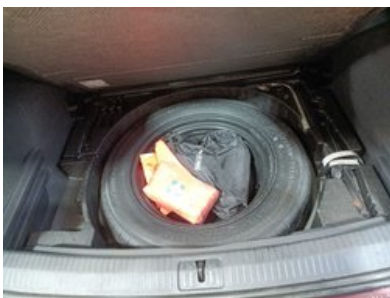
✓ **5. Iekšpuse:** Aksesuāri - Darbība un Stāvoklis

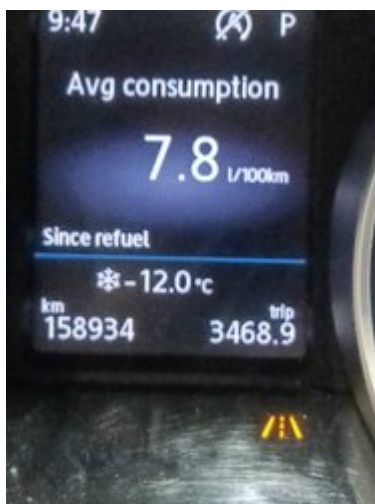
✓ **6. Darbība:** Gaisa Kondicionēšanas Sistēma - Darbība

- ✓ 1. Remonts gaisa kondicionēšanas sistēmai
- ✓ 2. Dzinēja Eļļas un Filtra Maiņa
- ✓ 3. Uzlādēt Akumulatoru

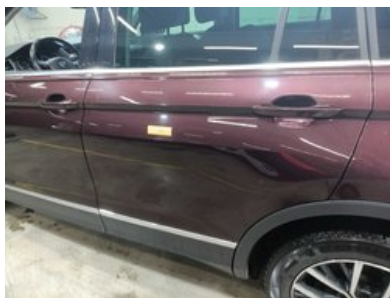
✓ **2. Sāns:** Kreisā un Labā Puse - Vizuālie Bojājumi un Skrāpējumi

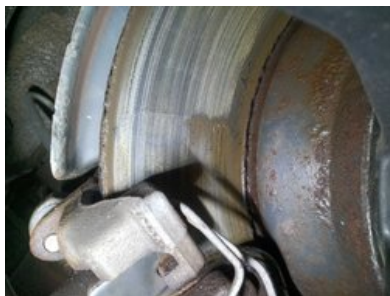
✓ **5. BREMZES:** Aizmugures Bremžu Disks (Abi)
