# Diagnosticas ziņojums par

## 2018 PEUGEOT 2008 Allure

# Diagnosticas ziņojums par 2018 PEUGEOT 2008 Allure

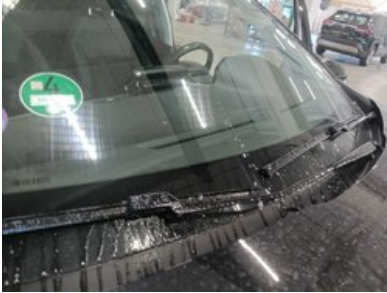
- ✓ **1. Priekšpuse:** Logu Slotiņu Gumija un Rokturis (Priekšā un Aizmugurē) - Stāvoklis

- ✓ 1. Sistēmas Evakuācija/Uzpildīšana
- ✓ 2. Nomainīt Priekšējo Tīrītāju (Mehāniskais)
- ✓ 3. Nomainīt Aizmugures Tīrītāju (Mehāniski)
- ✓ 4. Dzinēja Eļļas un Filtra Maiņa
- ✓ 5. Aizdedzes Sveces

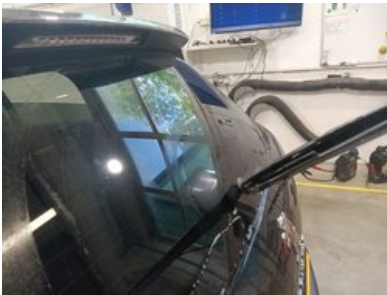
- ✓ **2. Priekšpuse:** Logu Slotiņu Gumija un Rokturis (Priekšā un Aizmugurē) - Stāvoklis

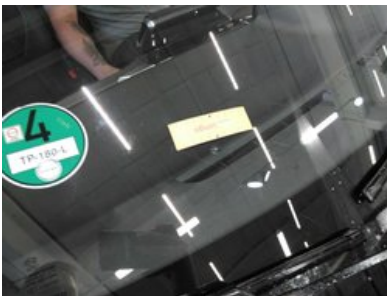
- ✓ **1. Priekšpuse:** Priekšējā stikla integritāte - Bez TA izslēdzošiem bojājumiem

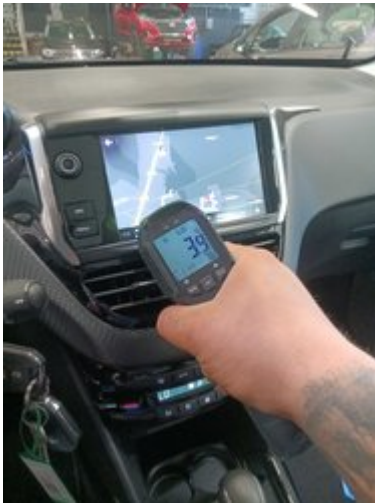
### ✓ 3. GAISA KONDICIONĒŠANA UN APSILDES SISTĒMA: Sistēmas Evakuācija/Uzpilde
