# Diagnosticas ziņojums par

## 2017 DACIA DUSTER Explorer

# Diagnosticas ziņojums par 2017 DACIA DUSTER Explorer

## Diagnosticā konstatēto defektu kopsavilkums

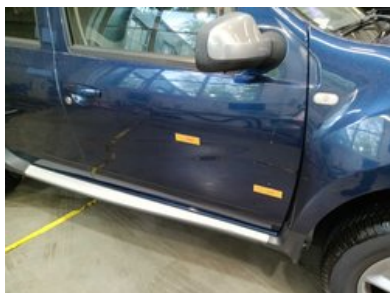
- 
- ✓ **2. Sāns:** Kreisā un Labā Puse - Vizuālie Bojājumi un Skrāpējumi

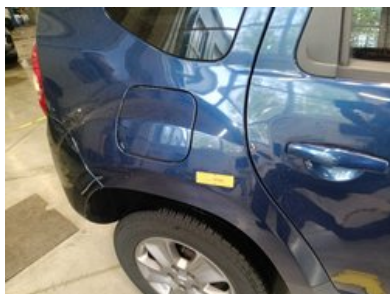
- 
- ✓ **4. Sāns:** Kreisā un Labā Puse - Vizuālie Bojājumi un Skrāpējumi

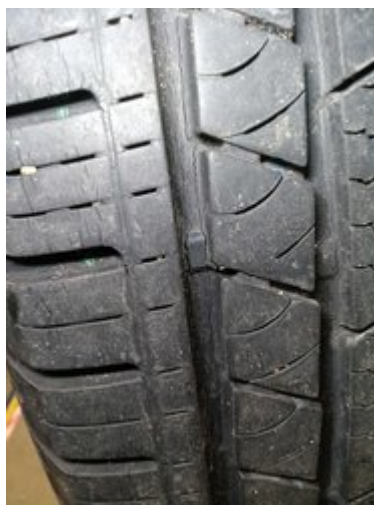
### ✓ 3. CITS: Nomainīt Riepas
