# Diagnosticas ziņojums par

## 2018 VOLVO XC60

### Diagnosticā konstatēto defektu kopsavilkums

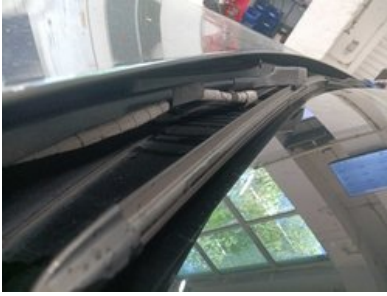
- ✓ **1. Priekšpuse:** Logu Slotiņu Gumija un Rokturis (Priekšā un Aizmugurē) - Stāvoklis

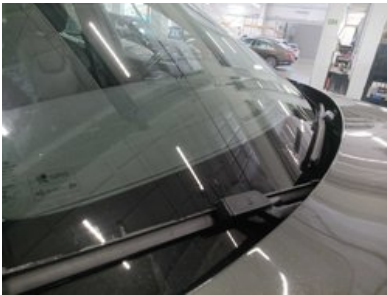
- ✓ **2. Priekšpuse:** Logu Slotiņu Gumija un Rokturis (Priekšā un Aizmugurē) - Stāvoklis

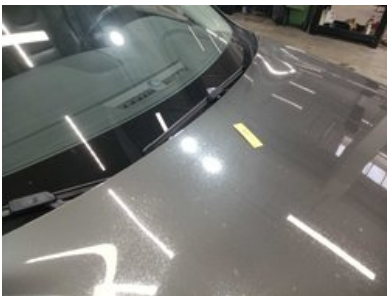
- ✓ **1. Priekšpuse:** Pārsegs - Vizuālie Bojājumi

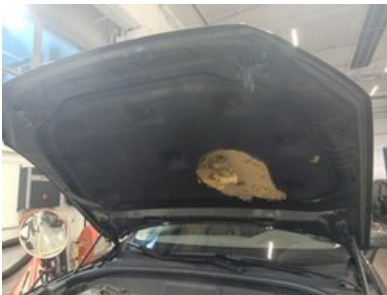
- ✓ **2. Priekšpuse:** Pārsega Skaņas Izolācija - Stāvoklis

- ✓ 1. Mainīt Pārsega Skaņas Izolāciju

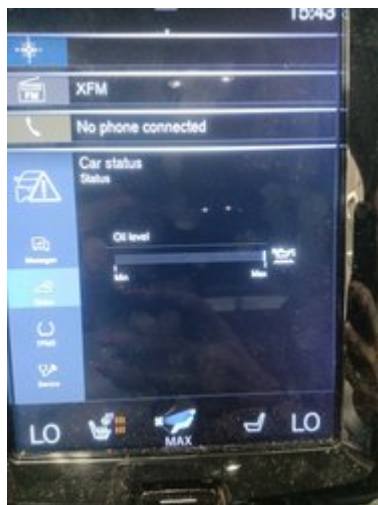
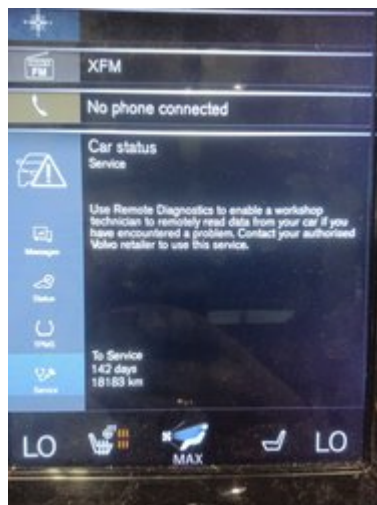
### ✓ 1. CITS: Dzinēja Eļļas un Filtra Maiņa

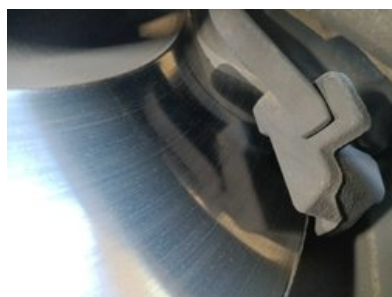
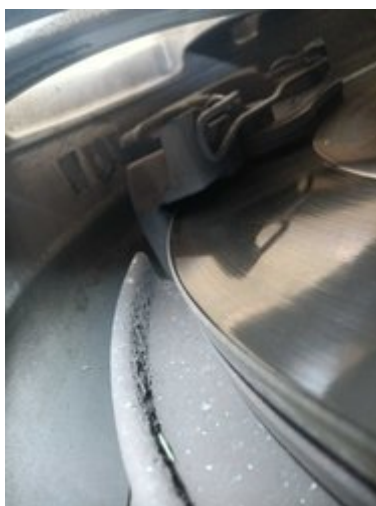
### ✓ 2. BREMZES: Bremžu Stāvoklis

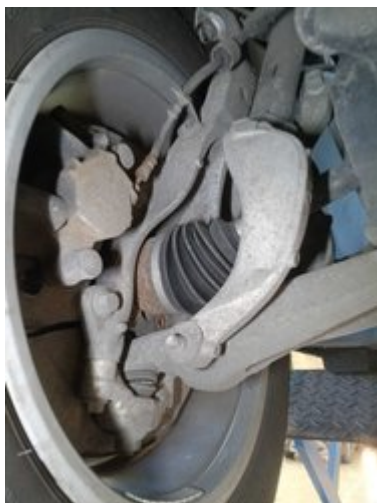
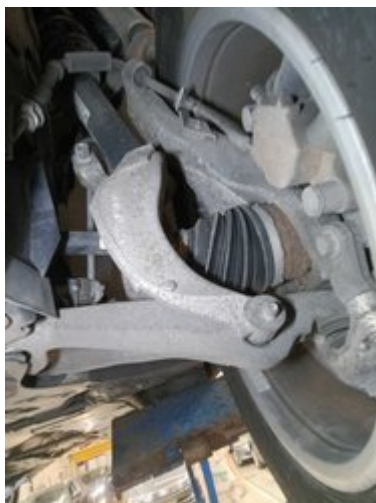
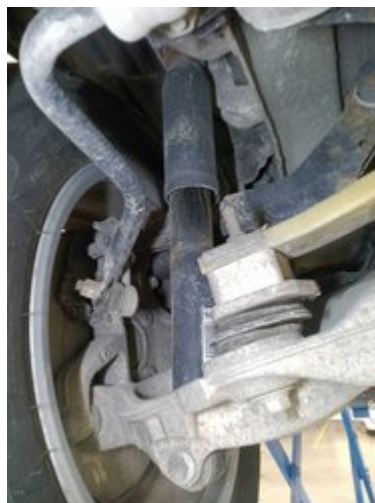
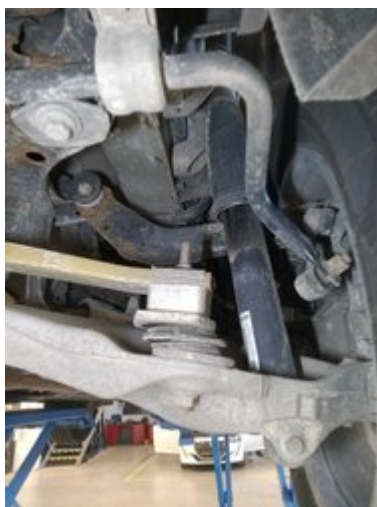
✓ **3. BALSTIEKĀRTA:** Balstiekārtas stāvoklis

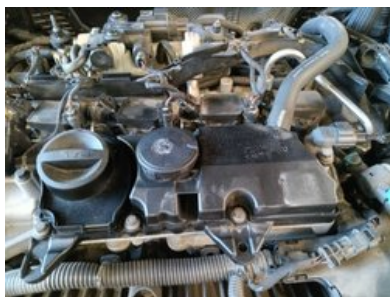
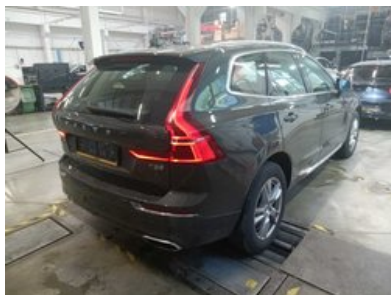
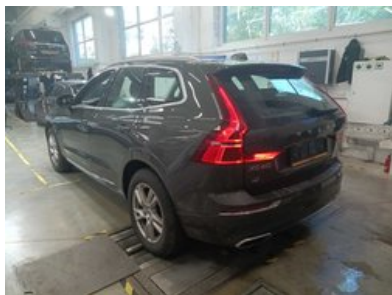
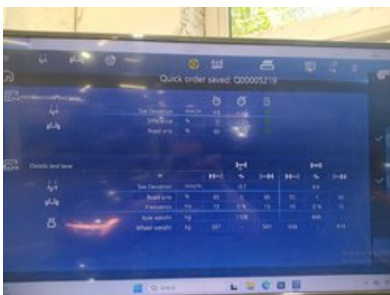
✓ **4. DZINĒJS:** Elpotājs
