# Diagnosticas ziņojums par

## 2017 MINI Countryman Chili

# Diagnosticas ziņojums par 2017 MINI Countryman Chili

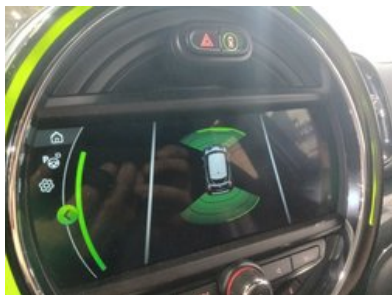
✓ **1. Iekšpuse:** Aksesuāri - Darbība un Stāvoklis

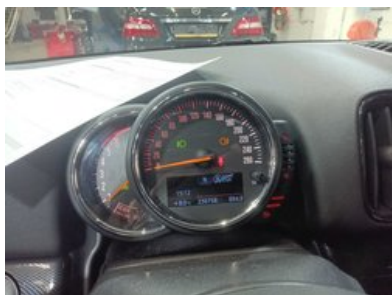
✓ **2. Iekšpuse:** Aksesuāri - Darbība un Stāvoklis

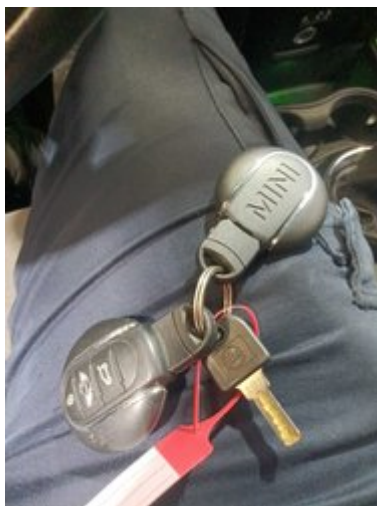
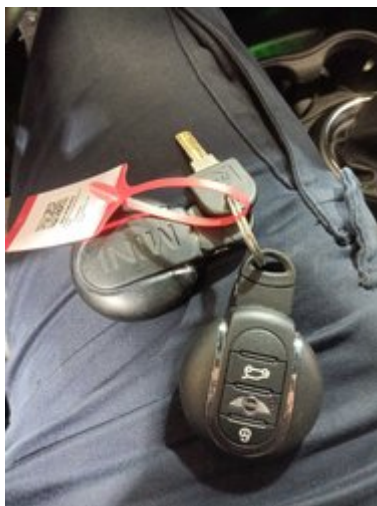
✓ **3. Iekšpuse:** Aksesuāri - Darbība un Stāvoklis

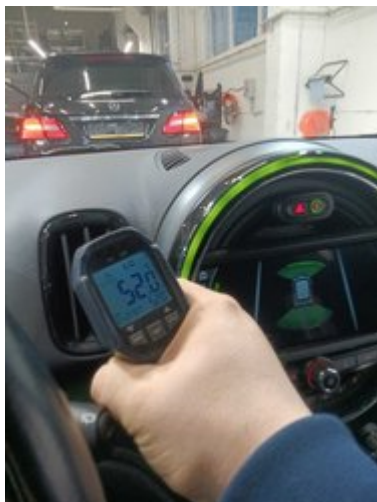
✓ **4. Iekšpuse:** Aksesuāri - Darbība un Stāvoklis

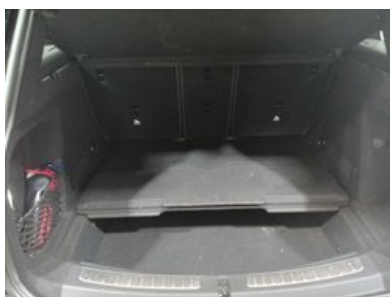
✓ **5. Iekšpuse:** Aksesuāri - Darbība un Stāvoklis

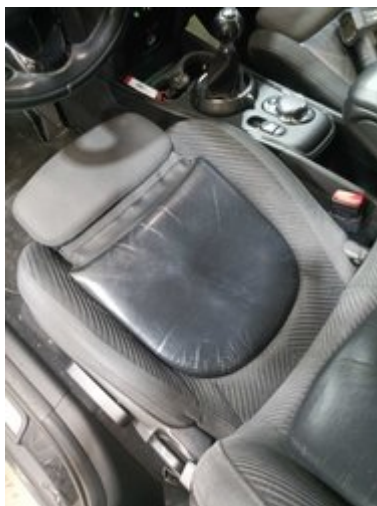
✓ **6. Sēdekļi:** Visi Sēdekļi - Stāvoklis

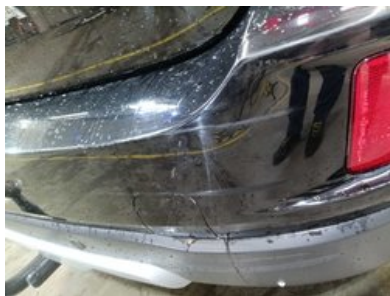
✓ **2. Cits:** Papildu Pulēšanas Darbi

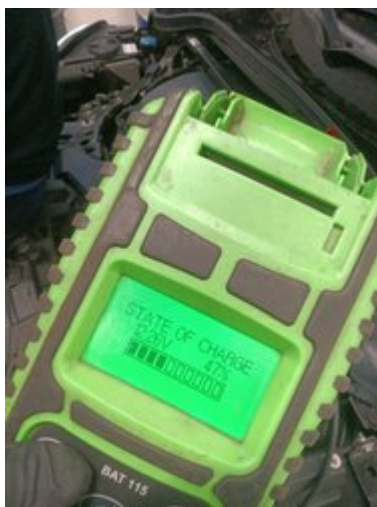
✓ **1. CITS:** Uzlādēt Akumulatoru

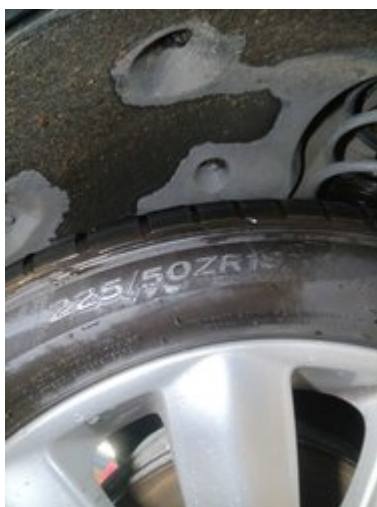
✓ **2. CITS:** Nomainīt Riepas

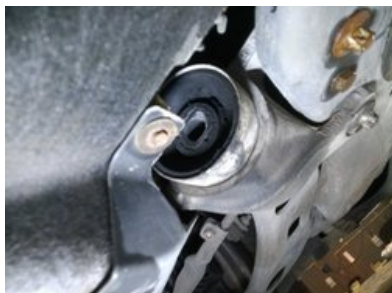
✓ **5. BALSTIEKĀRTA:** Balstiekārtas Apakšējā Svira Abas

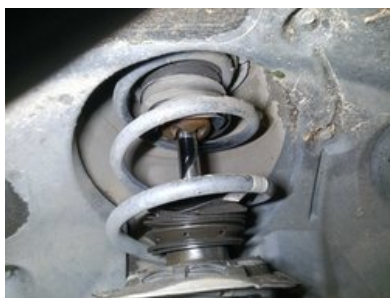
✓ **6. BALSTIEKĀRTA:** Amortizatora statņa mezgls (abi)
