# Diagnosticas ziņojums par 2018 BMW 540 Executive

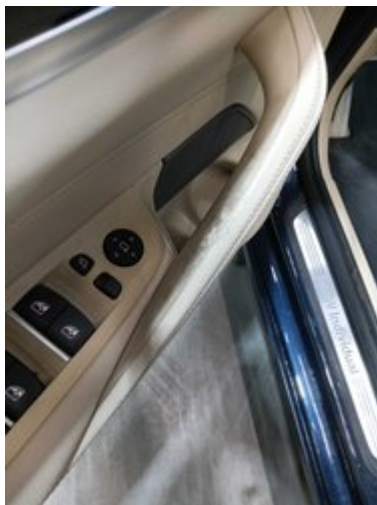
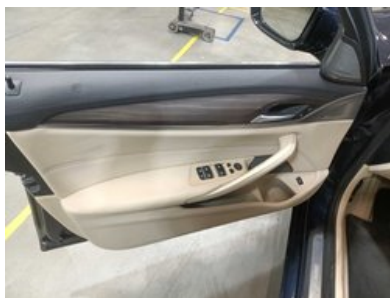
### ✓ 1. Durvis: Durvju Rokturi - Darbība un Stāvoklis

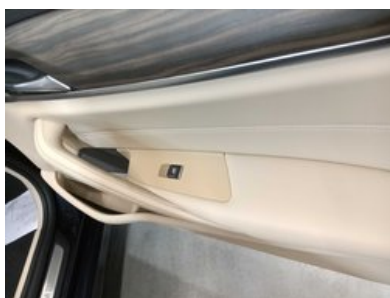
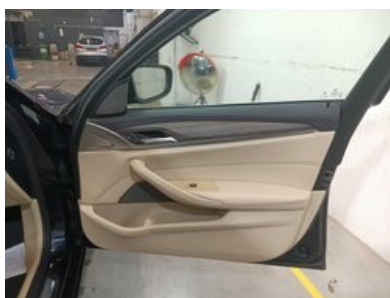
### ✓ 2. Durvis: Apdares detaļas - Stāvoklis

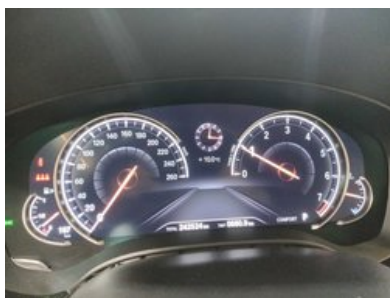
### ✓ 3. Priekšpuse: Instrumentu Panelis - Stāvoklis un Pogu Darbība

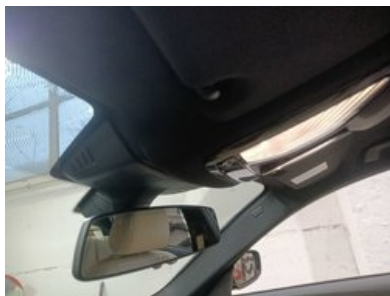
✓ **4. Priekšpuse:** Griesta Apdare - Stāvoklis

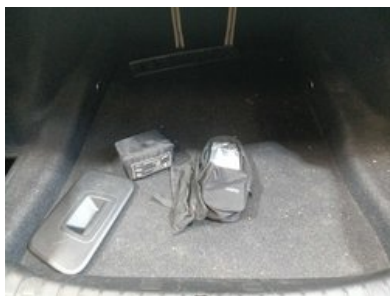
✓ **5. Iekšpuse:** Apdares detaļas - Stāvoklis

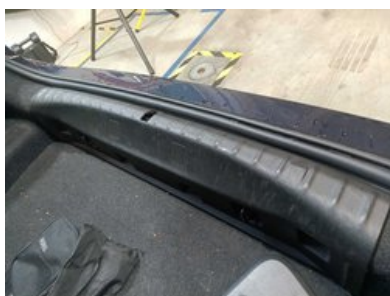
✓ **6. Iekšpuse:** Apdares detaļas - Stāvoklis

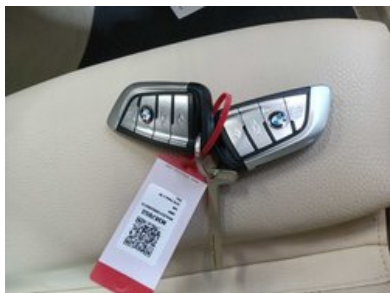
✓ **1. Cits:** Durvju un Bagāžnieka Slēdzenes Mehānismi ieskaitot Degvielas Lūku

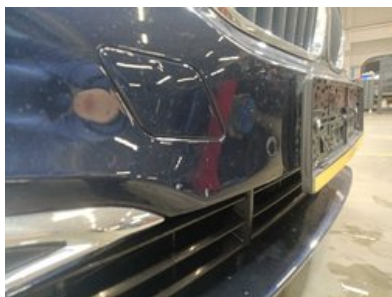
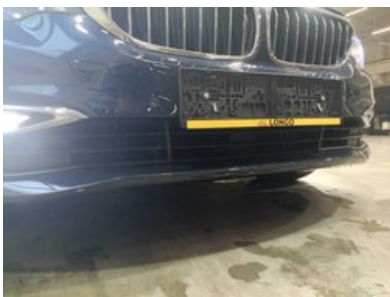
✓ **2. Priekšpuse:** Priekšējais Bamperu - Stāvoklis un Izlīdzinājums

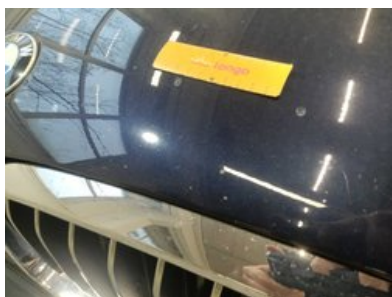
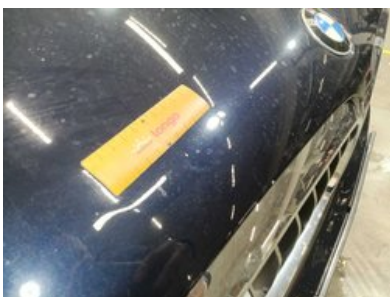
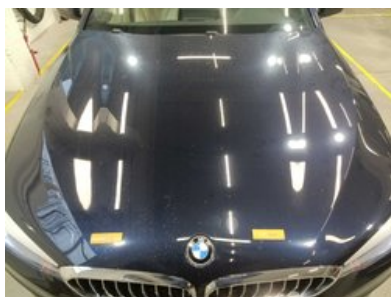
✓ **3. Priekšpuse:** Pārsegs - Vizuālie Bojājumi

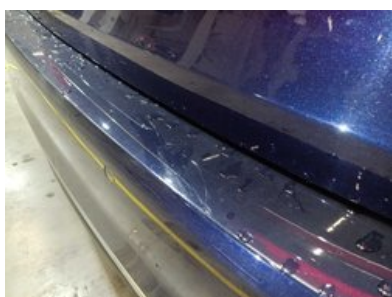
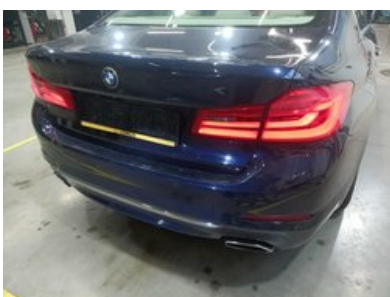
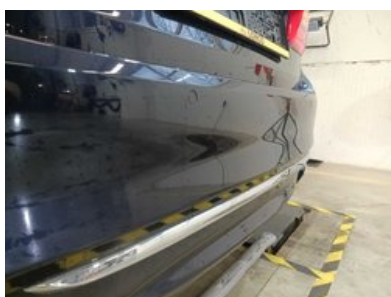
✓ **4. Aizmugure:** Aizmugurējais bamperis - Stāvoklis un izlīdzinājums

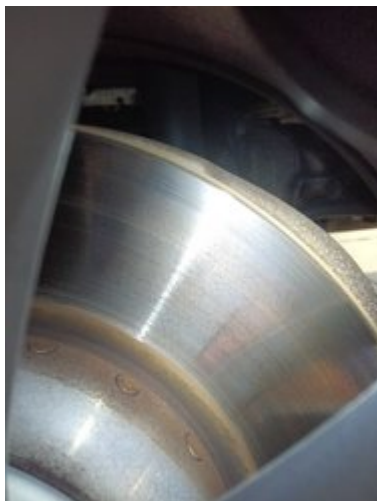
- ✓ **1. BREMZES:** Aizmugures Bremžu Disks (Abi)

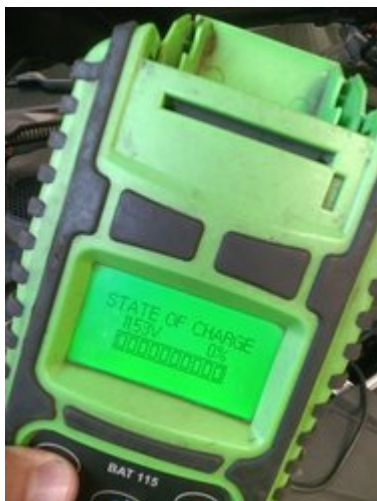
- ✓ **2. CITS:** Uzlādēt Akumulatoru

- ✓ 1. Uzlādēt Akumulatoru
- ✓ 2. Kļūkvārpstas/Vārstu Vāks un Blīve
- ✓ 3. Dzinēja Eļļas un Filtra Maiņa
- ✓ 4. Kardānvārpstas Savienotājs/Flancis

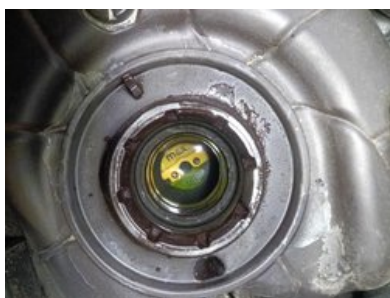
- ✓ **4. CITS:** Dzesēšanas Šķidruma Papildināšana

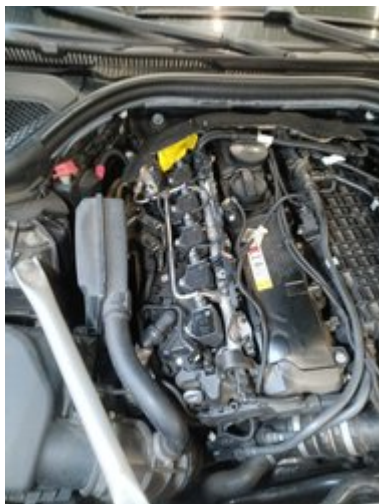
✓ **5. DZINĒJS:** Kloķvārpstas Vārstu Vāks un Blīve

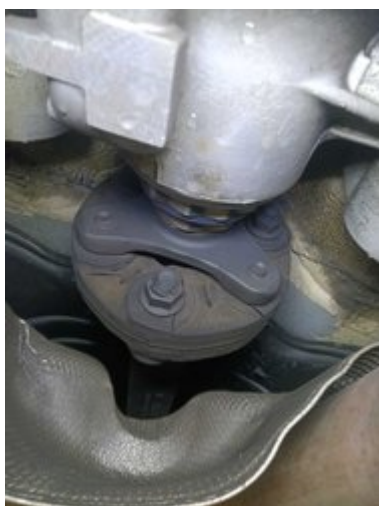
✓ **6. GALVENĀ PĀRVADE, VĀRPSTA UN ASIS:** Propshaft coupling/flange
