# Diagnosticas ziņojums par

## 2020 NISSAN JUKE Acenta

# Sagatavošanas un remonta ziņojums par

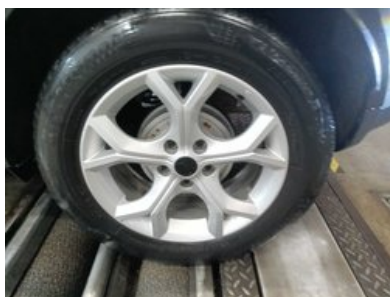
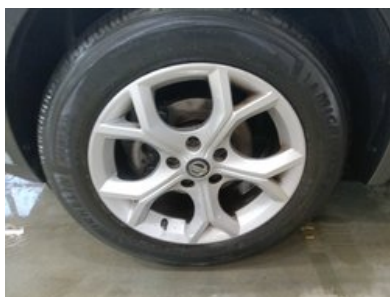
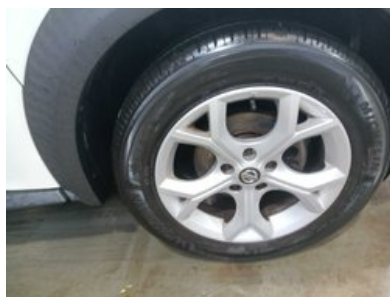
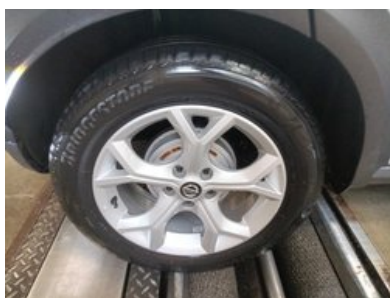
### ✓ 1. Sāns: Riteņi - Stāvoklis

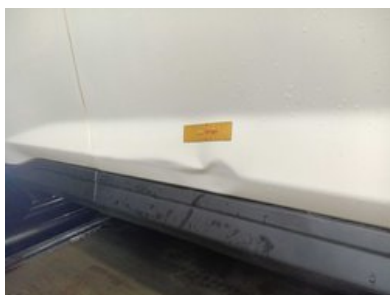
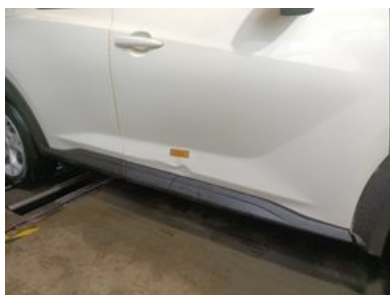
### ✓ 2. Sāns: Kreisā un Labā Puse - Vizuālie Bojājumi un Skrāpējumi

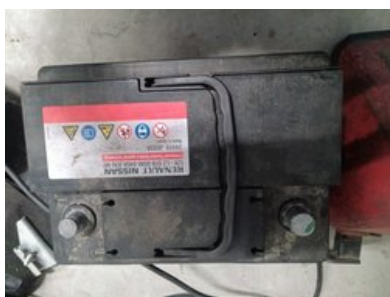
✓ **4. VISPĀRĒJĀ ELEKTRIKA:** Akumulators

- ✓ 1. Aizdedzes Sveces
- ✓ 2. Dzinēja Eļļas un Filtra Maiņa
- ✓ 3. Priekšējās Bremžu Uzliktnes (Visas)
- ✓ 4. Akumulators
