# Diagnosticas ziņojums par

## 2015 RENAULT CAPTUR Helly Hansen

# Diagnosticas ziņojums par 2015 RENAULT CAPTUR Helly Hansen

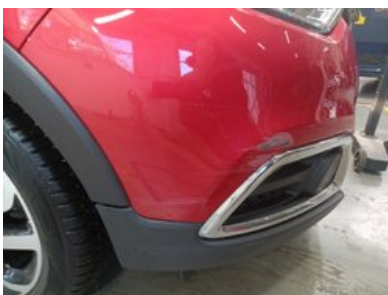
### ✓ 1. Priekšpuse: Priekšējais Bamperu - Stāvoklis un Izlīdzinājums

- ✓ 1. Krāsot Priekšējo Bampieri

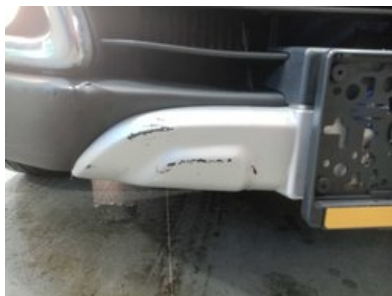
✓ **2. Priekšpuse:** Priekšējais Bamperu - Stāvoklis un Izlīdzinājums

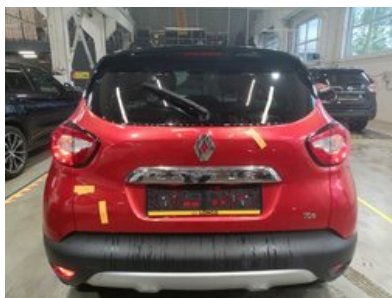
✓ **3. Aizmugure:** Bagāžnieks - Redzami bojājumi

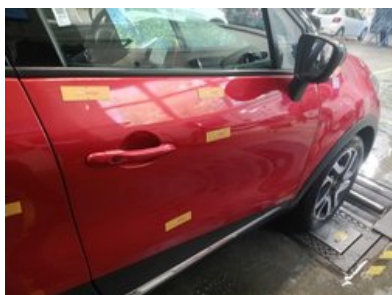
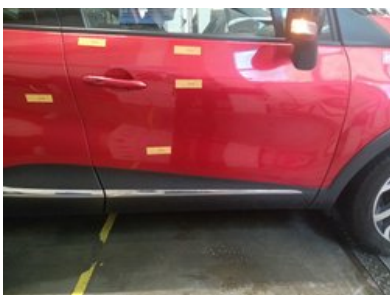
✓ **4. Sāns:** Kreisā un Labā Puse - Vizuālie Bojājumi un Skrāpējumi

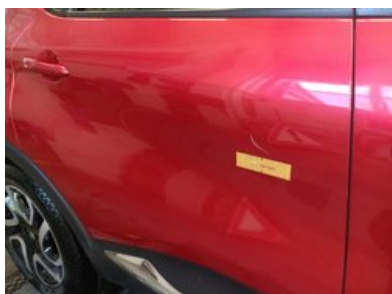
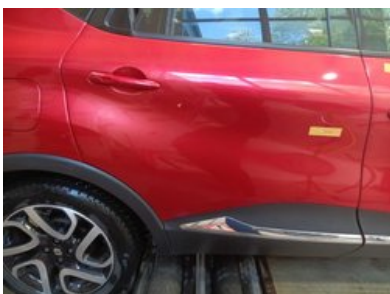
✓ **5. Sāns:** Kreisā un Labā Puse - Vizuālie Bojājumi un Skrāpējumi
