Diagnostikas ziņojums par 2017 BMW X1 Centennial High Executive

Sagatavošanas un remonta ziņojums par 2017 BMW X1 Centennial High Executive

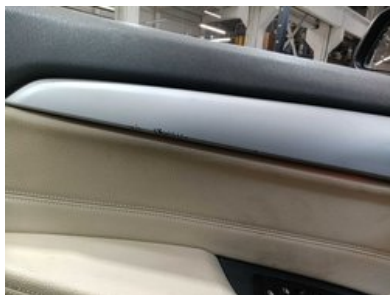
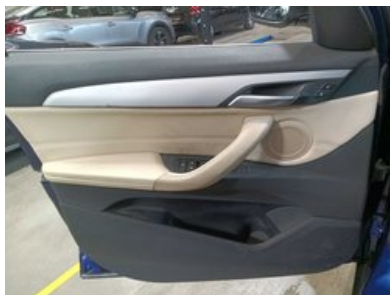
✔ **1. Durvis:** Apdares detaļas - Stāvoklis

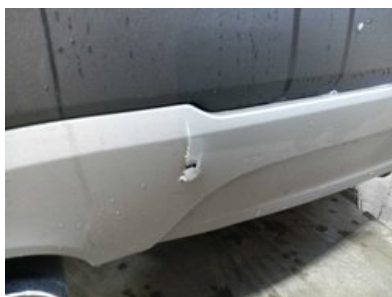
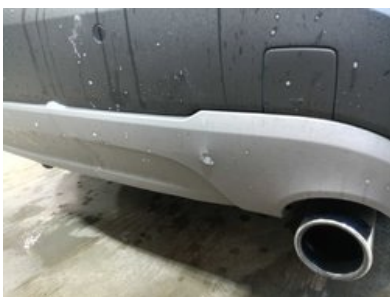
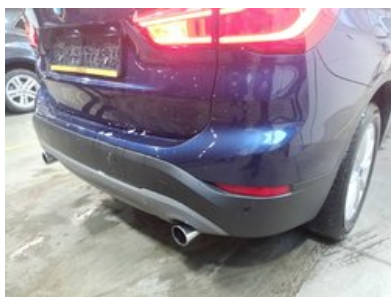
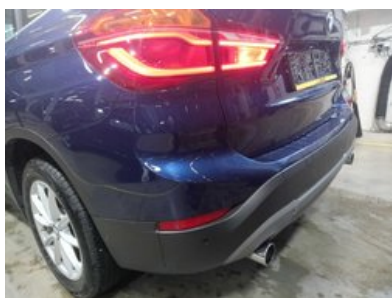
- ✓ **1. Aizmugure:** Aizmugurējais bamperis - Stāvoklis un izlīdzinājums

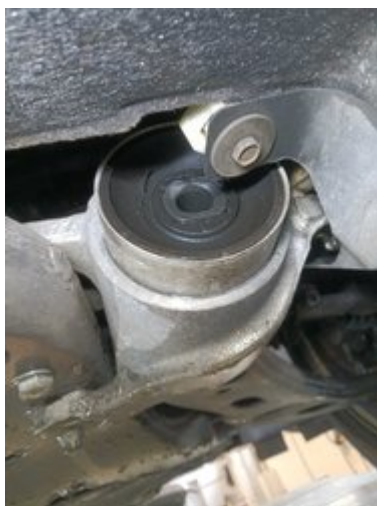
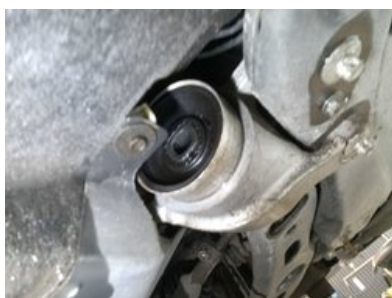
- ✓ **1. BALSTIEKĀRTA:** Balstiekārtas Apakšējā Svira Abas

- ✓ 1. Uzlādēt Akumulatoru
- ✓ 2. Dzinēja Eļļas un Filtra Maiņa
- ✓ 3. Kloķvārpstas Priekšējais Eļļas Blīvslēgs
- ✓ 4. Balstiekārtas Apakšējā Svira (Abas)

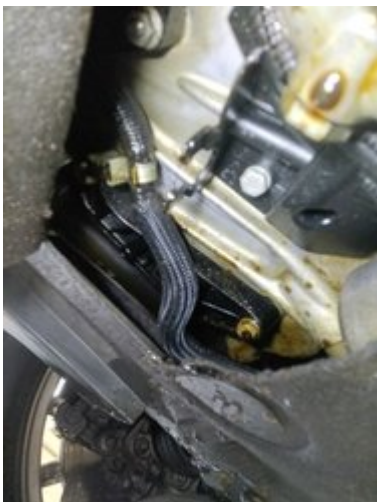
4. DZINĒJS: Kloķvārpstas Priekšējais Eļļas Blīvlēģis
