# Diagnosticas ziņojums par

## 2021 PEUGEOT 208 Allure

# Diagnosticas ziņojums par 2021 PEUGEOT 208 Allure

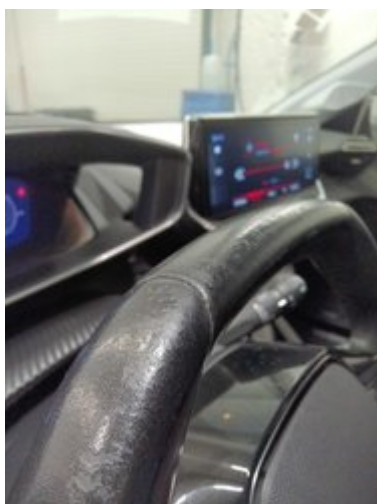
- ✓ **1. Priekšpuse:** Stūres rats - Stāvoklis

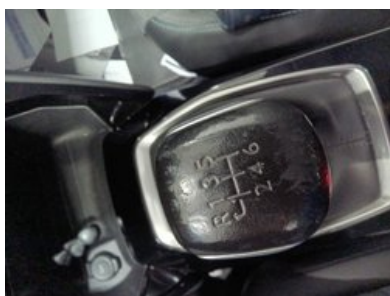
- ✓ **2. Iekšpuse:** Pārnesumu Kārtas Pārsegs un Pārnesumu Kārtas Poga - Stāvoklis

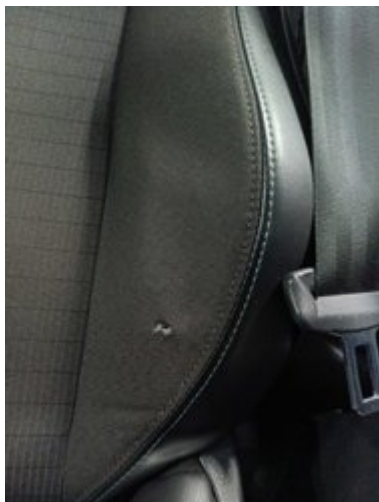
✓ **3. Sēdekļi:** Visi Sēdekļi - Stāvoklis

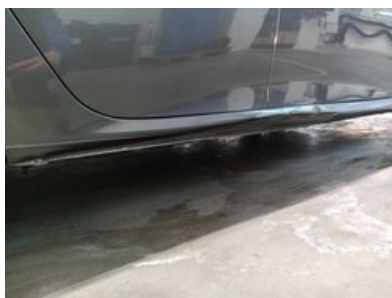
✓ **1. Sāns:** Kreisā un Labā Puse - Vizuālie Bojājumi un Skrāpējumi

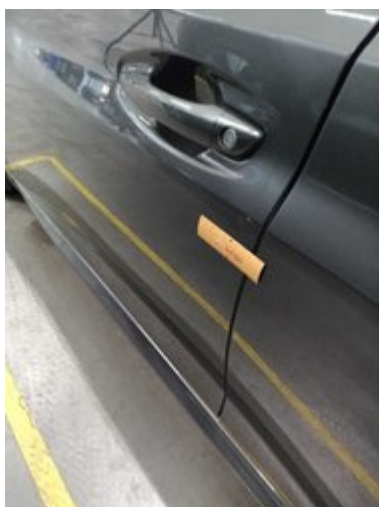
✓ **2. Sāns:** Kreisā un Labā Puse - Vizuālie Bojājumi un Skrāpējumi

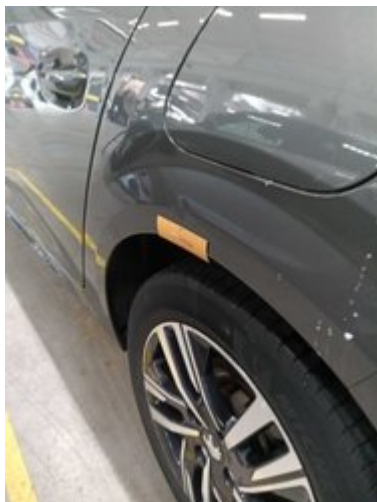
✓ **3. Sāns:** Kreisā un Labā Puse - Vizuālie Bojājumi un Skrāpējumi

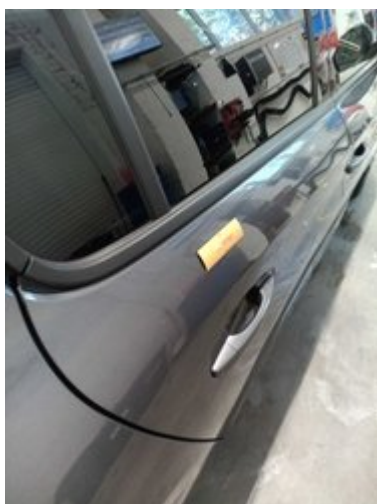
✓ **4. Sāns:** Kreisā un Labā Puse - Vizuālie Bojājumi un Skrāpējumi

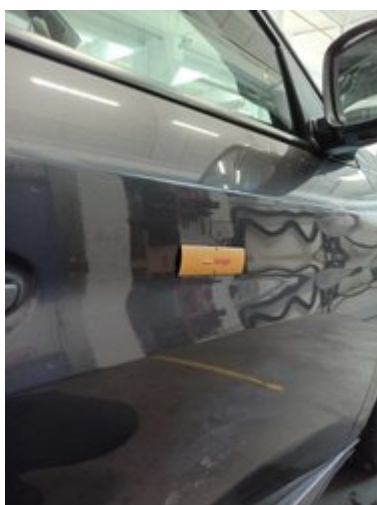
✓ **5. Sāns:** Kreisā un Labā Puse - Vizuālie Bojājumi un Skrāpējumi

- ✓ 1. Krāsot Sliksni

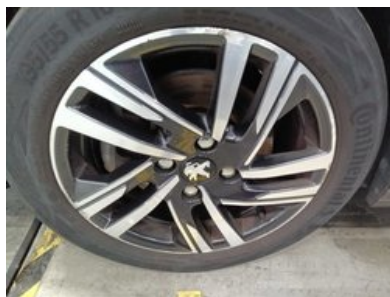
✓ **6. Sāns:** Riteņi - Stāvoklis
