Diagnostikas ziņojums par 2014 BMW X4 High Executive

Sagatavošanas un remonta ziņojums par

2014 BMW X4 High Executive

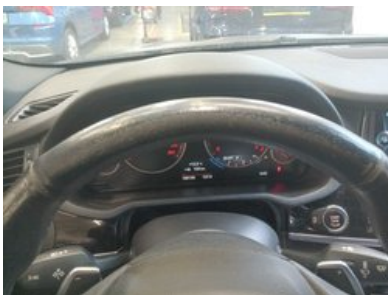
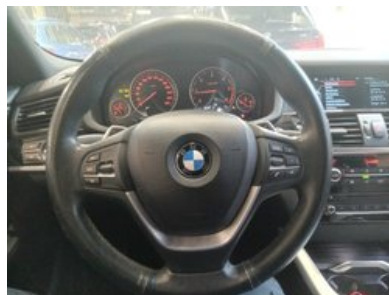
- ✔ 1. Priekšpuse: Stūres rats - Stāvoklis

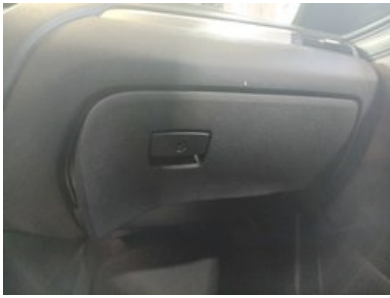
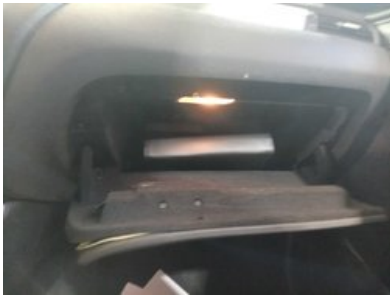
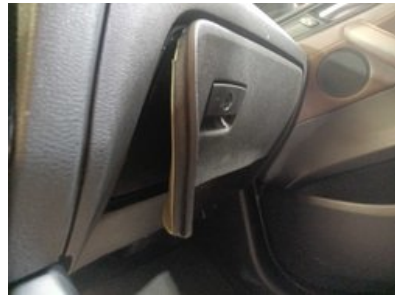
✓ **2. Priekšpuse:** Apdares detaļas - Stāvoklis

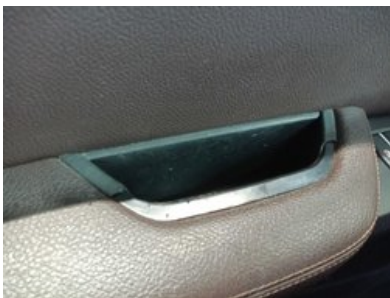
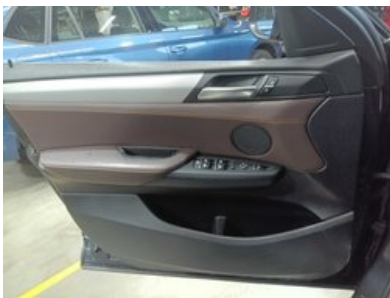
✓ **3. Durvis:** Durvju Rokturi - Darbība un Stāvoklis

- ✓ 1. Nomainīt Cimdu Nodalījumu

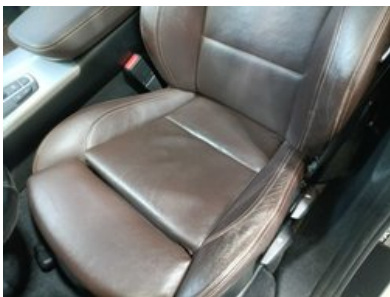
✓ **4. Sēdekļi:** Visi Sēdekļi - Stāvoklis

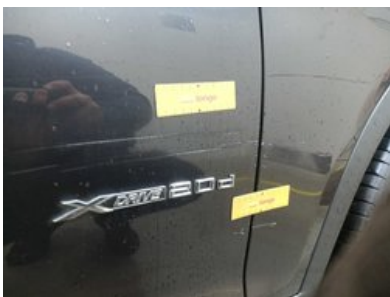
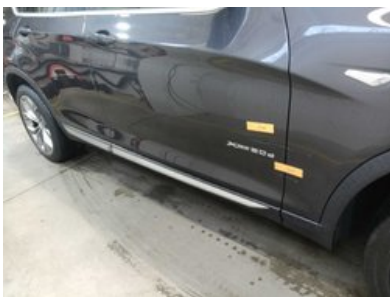
✓ **1. Cits:** Papildu Pulēšanas Darbi

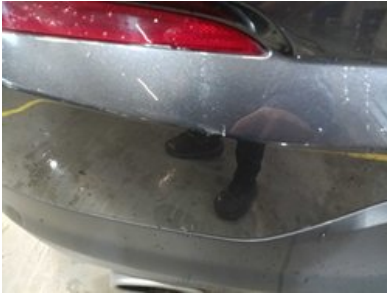
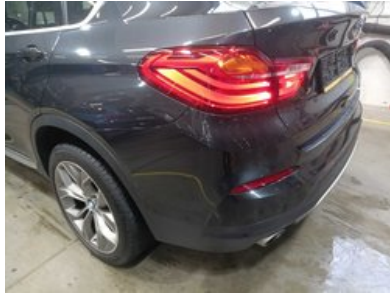
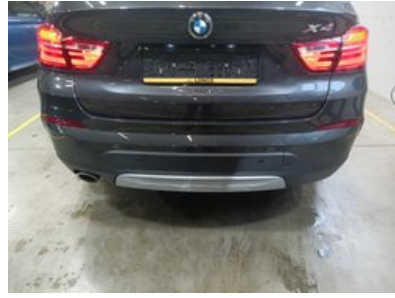
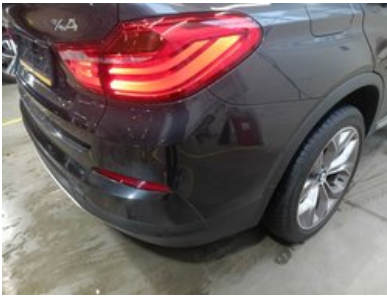
✓ **2. Aizmugure:** Aizmugurējais bamperis - Stāvoklis un izlīdzinājums

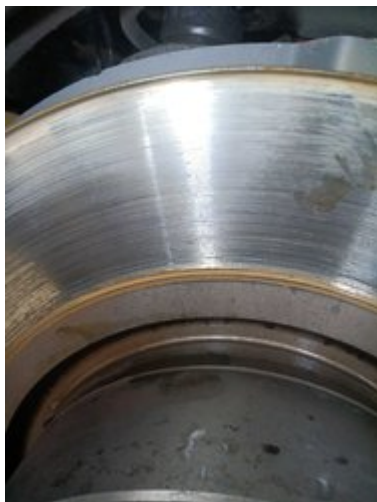
✓ **4. CITS:** Aizmugurējais Bremžu Disks un Kluči

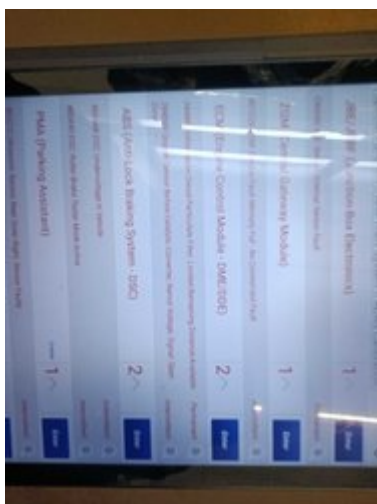
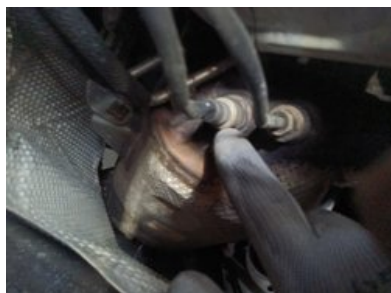
✓ **6. CITS:** Skābekļa Sensors Pirms Katalītiskā Pārveidotāja

- ✓ 1. Motoreļļa un Filtrs
- ✓ 2. Riteņu Regulēšana
- ✓ 3. Priekšējie Bremžu Diski ar Uzliktnēm
- ✓ 4. Uzlādēt Akumulatoru
- ✓ 5. Skābekļa Sensors Pirms Katalītiskā Pārveidotāja
- ✓ 6. DPF Reģenerācija

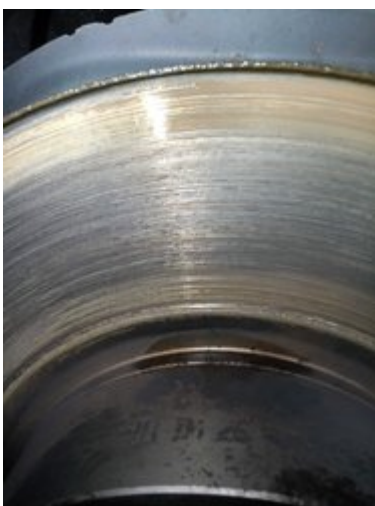
✓ 9. CITS: Priekšējie Bremžu Diski ar Uzliktnēm

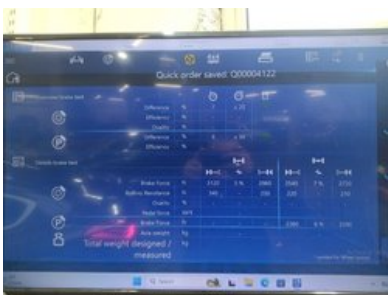
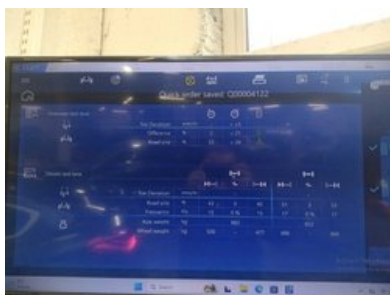
✓ 1. Bremžu Testa Līnijas Rezultāti

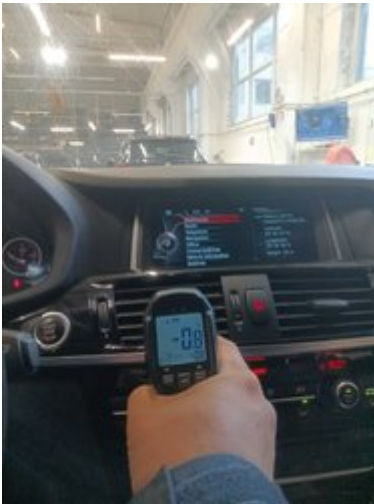
✓ 3. Gaisa Kondicionēšanas Mērījums
