# Diagnosticas ziņojums par

## 2017 PEUGEOT 2008 Blue Lion

# Diagnosticas ziņojums par 2017 PEUGEOT 2008 Blue Lion

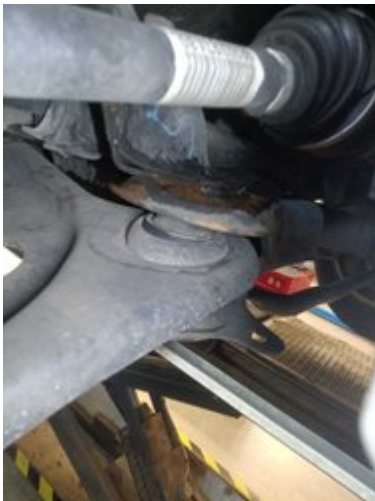
- ✓ **1. BALSTIEKĀRTA:** Balstiekārtas Apakšējā Svira Priekšējā Abas

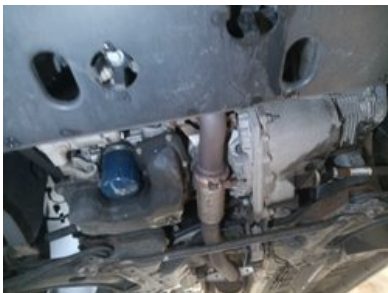
- ✓ **2. VIRSBŪVE - PRIEKŠĒJĀ SEKCIJA:** Trūkstošs Dzinēja Pārsegs

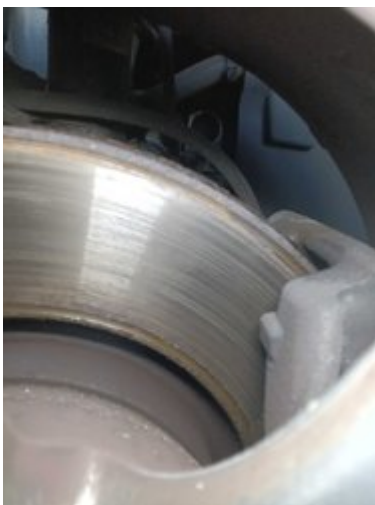
- ✓ **5. BREMZES:** Priekšējie Bremžu Diski Abi
