# Diagnosticas ziņojums par

## 2019 SEAT LEON Xcellence Business Intens

### Diagnosticas informācija

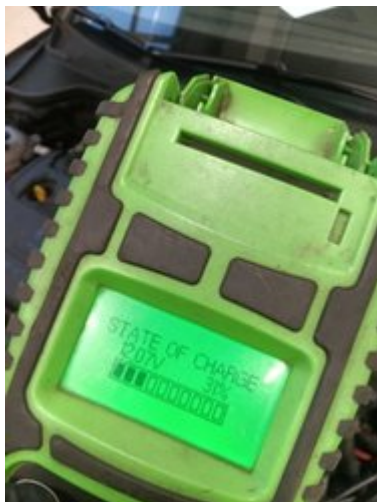
✓ **2. CITS:** Uzlādēt Akumulatoru

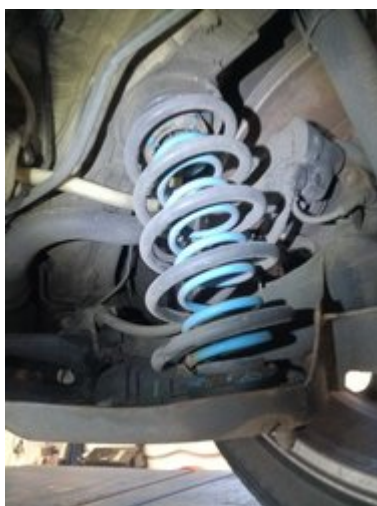
✓ **3. BALSTIEKĀRTA:** Spirālveida Atsperes (Abas)

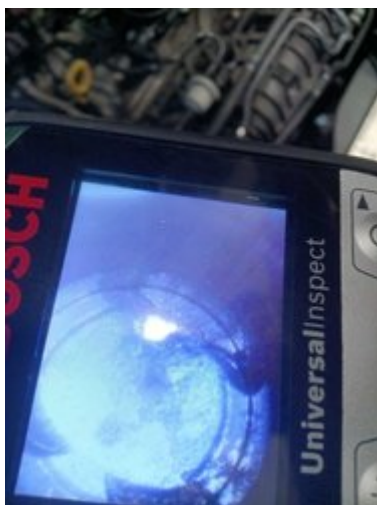
✓ **4. DZINĒJS:** Pilnīgas Apmaiņas Dzinējs

- ✓ 1. Uzlādēt Akumulatoru
- ✓ 2. Aizdedzes Sveces
- ✓ 3. Pilnīga Dzinēja Maiņa
- ✓ 4. Dzinēja Eļļas un Filtra Maiņa
