# Diagnosticas ziņojums par

## 2019 SKODA KODIAQ Style Business

### Diagnosticas informācija

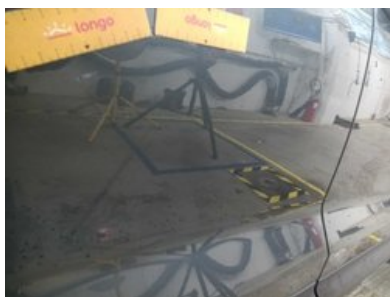
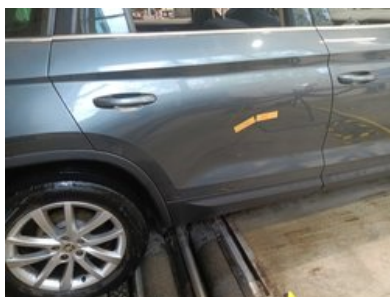
- ✓ **1. Sāns:** Kreisā un Labā Puse - Vizuālie Bojājumi un Skrāpējumi

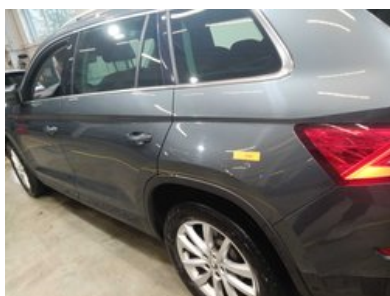
- ✓ **2. Sāns:** Kreisā un Labā Puse - Vizuālie Bojājumi un Skrāpējumi

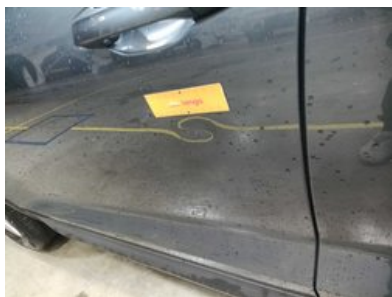
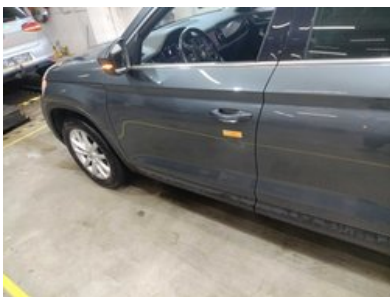
✓ **3. Sāns:** Kreisā un Labā Puse - Vizuālie Bojājumi un Skrāpējumi

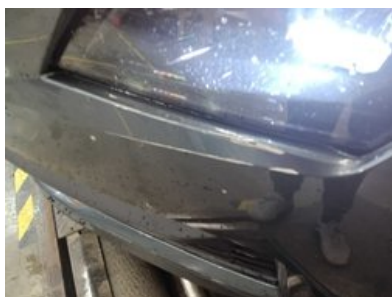
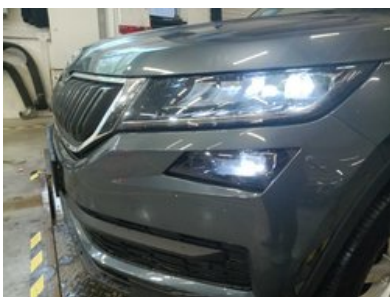
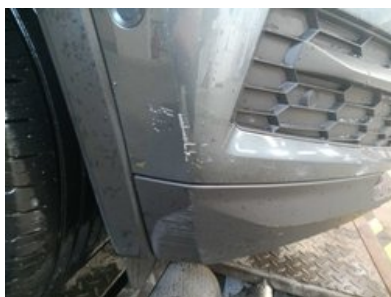
✓ **4. Priekšpuse:** Priekšējais Bumperu - Stāvoklis un Izlīdzinājums

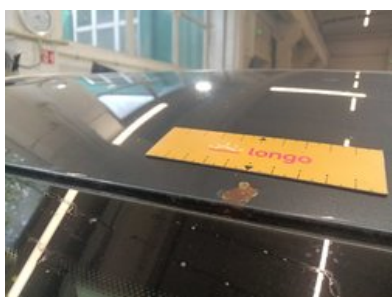
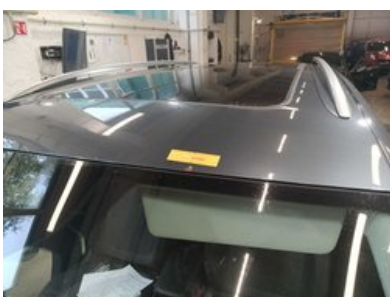
✓ **5. Cits:** Jums - Redzami bojājumi (piemēram, krusa bojājumi)

- ✓ 1. Krāsot Jumtu

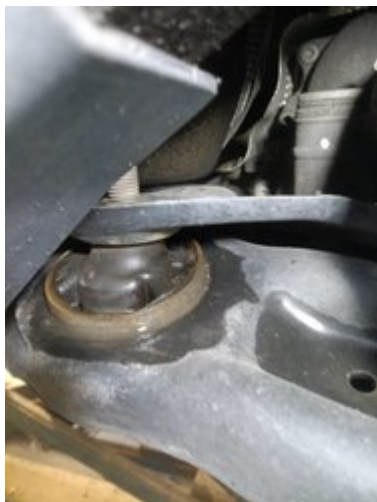
✓ **2. BALSTIEKĀRTA:** Balstiekārtas Apakšējās Sviras Aizmugurējā Bukse Kreisā

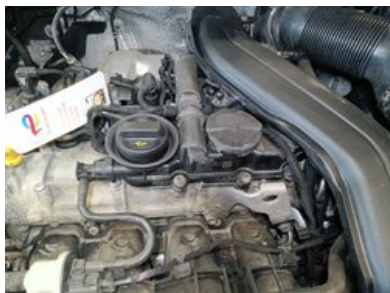
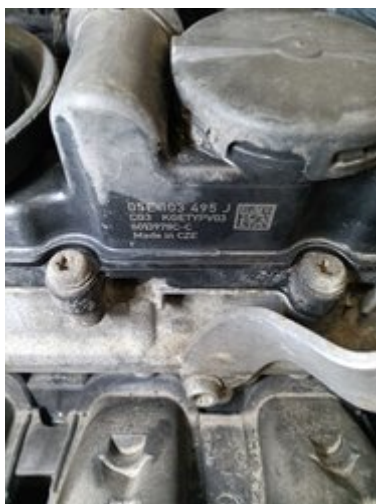
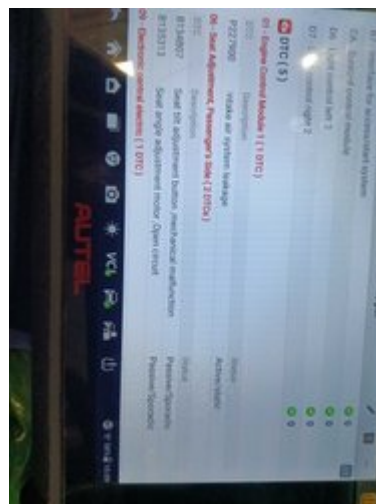
✓ **3. DZINĒJS:** Elpotājs

- ✓ 1. Dzinēja Eļļas un Filtra Maiņa
- ✓ 2. Kompresors
- ✓ 3. Kompresora cauruļvads

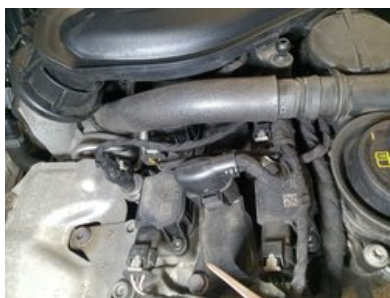
✓ **4. DZINĒJS:** Elpošanas Caurule
