# Diagnostikas ziņojums par

## 2019 SEAT ATECA Style Business Intense

# Diagnostikas ziņojums par 2019 SEAT ATECA Style Business Intense

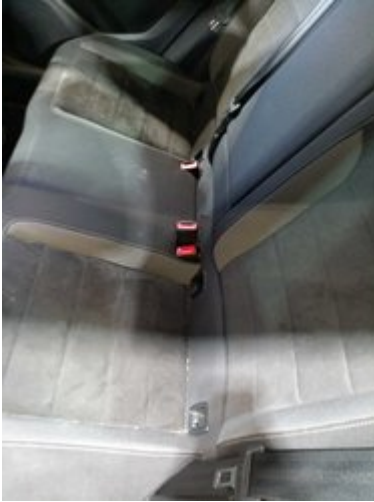
- ✓ **1. Sēdekļi:** ISOFIX - Darbība un Stāvoklis

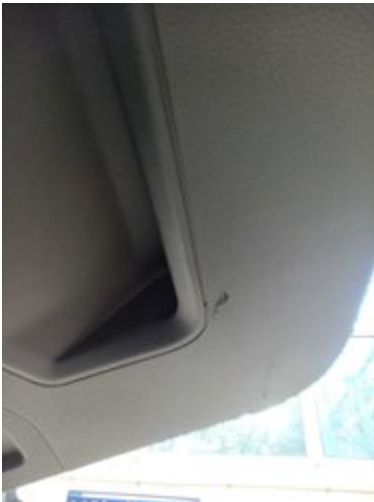
- ✓ **2. Iekšpuse:** Apdares detaļas - Stāvoklis

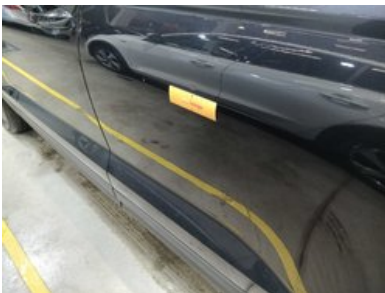
- ✓ **1. Sāns:** Kreisā un Labā Puse - Vizuālie Bojājumi un Skrāpējumi

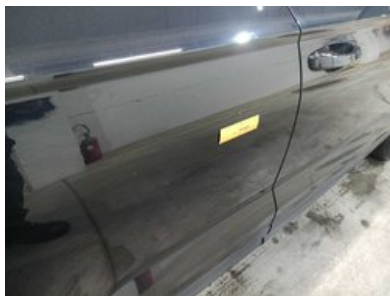
✓ **2. Sāns:** Kreisā un Labā Puse - Vizuālie Bojājumi un Skrāpējumi

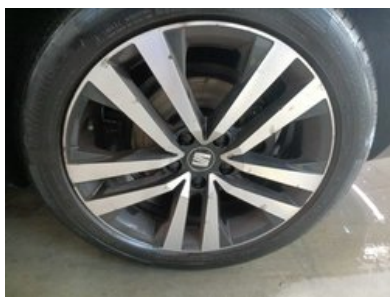
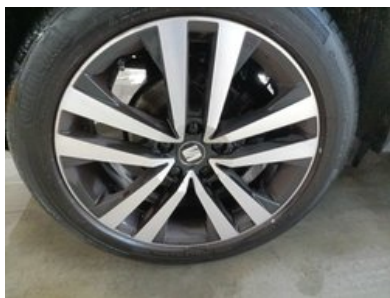
✓ **3. Sāns:** Riteņi - Stāvoklis

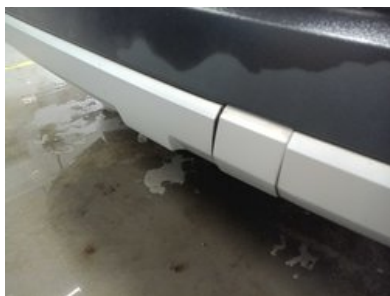
✓ **4. Aizmugure:** Aizmugurējais bamperis - Stāvoklis un izlīdzinājums

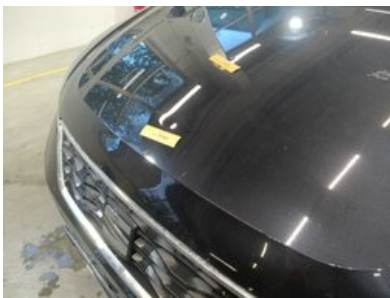
✓ **5. Priekšpuse:** Pārsegs - Vizuālie Bojājumi

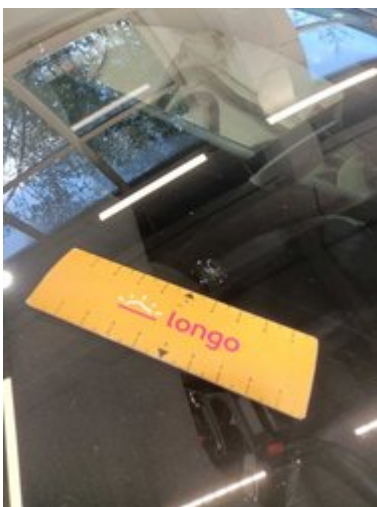
✓ **6. Priekšpuse:** Priekšējā stikla integritāte - Bez TA izslēdzošiem bojājumiem

- ✓ 1. Priekšējā Stikla Remonts

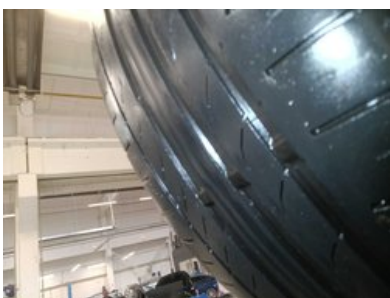
✓ **1. CITS:** Nomainīt Riepas

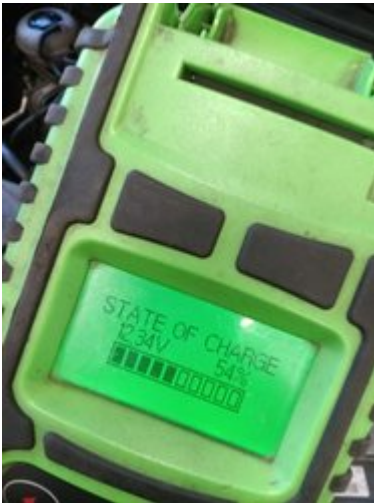
✓ **3. CITS:** Uzlādēt Akumulatoru

- ✓ 1. Aizmugures Bremžu Kluči
- ✓ 2. Dzinēja Eļļas un Filtra Maiņa
- ✓ 3. Uzlādēt Akumulatoru

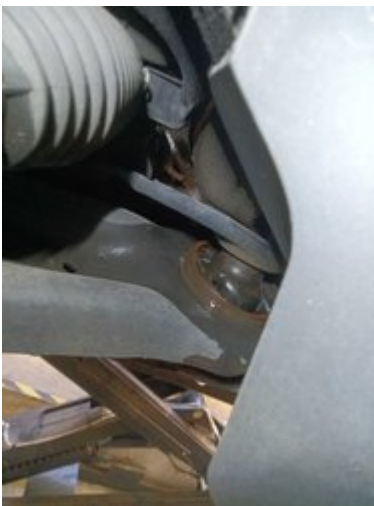
✓ **4. BALSTIEKĀRTA:** Balstiekārtas Apakšējā Svira Abas

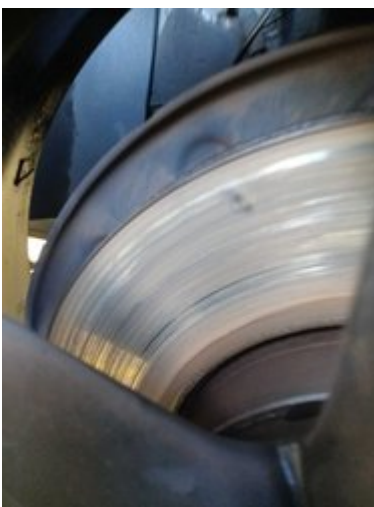
✓ **5. BREMZES:** Priekšējie Bremžu Diski Abi
