Diagnostikas ziņojums par 2022 SKODA OCTAVIA Clever

Automašīnas dati

Diagnostikā konstatēto defektu kopsavilkums

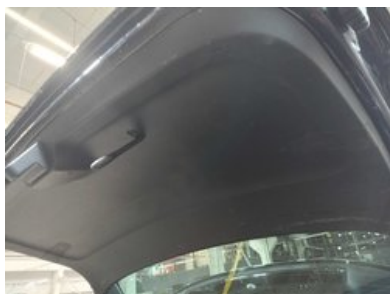
- ✔ **1. Iekšpuse:** Apdares detaļas - Stāvoklis

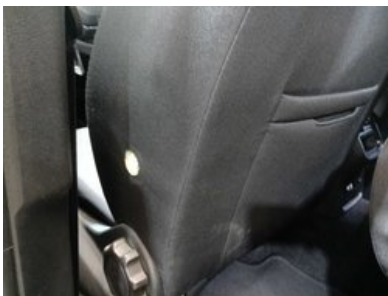
✓ **2. Sēdekļi:** Sēdekļu regulēšanas mehānismi - Darbība

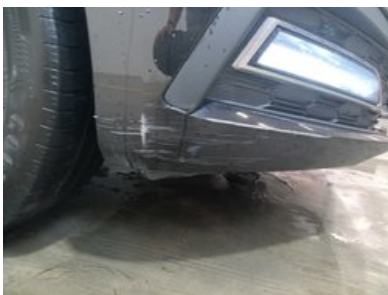
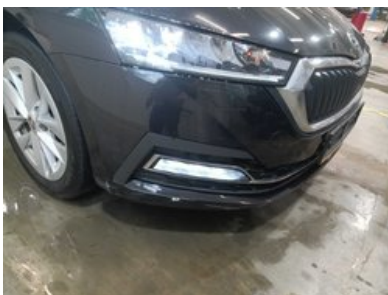
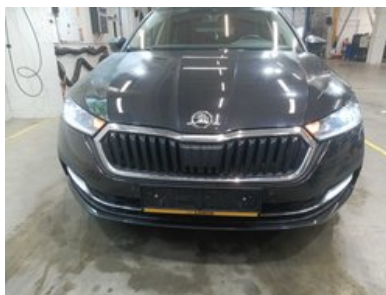
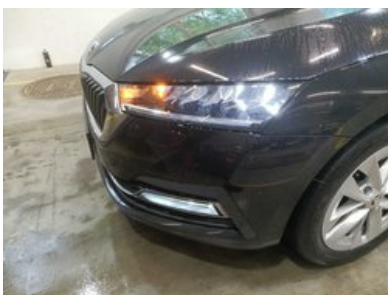
✓ **1. Priekšpuse:** Priekšējais Bamperu - Stāvoklis un Izlīdzinājums

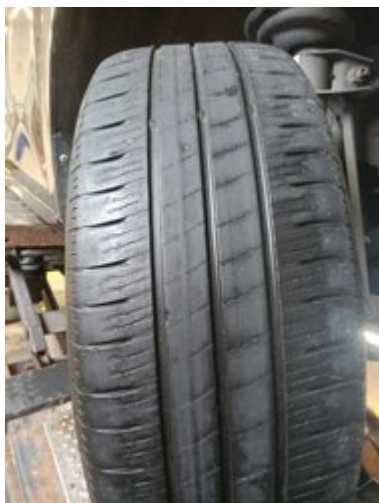
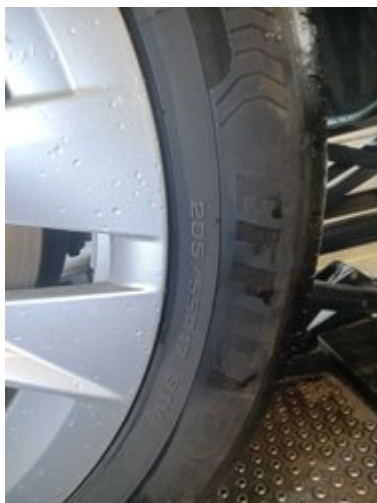
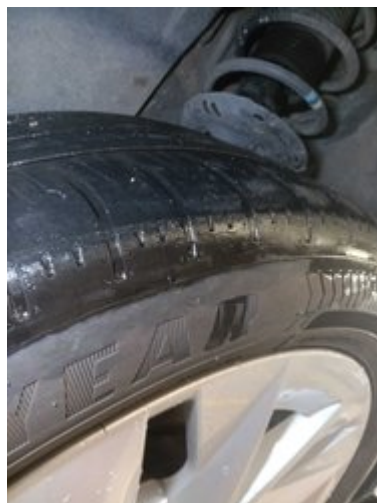
✔ **2. CITS:** Nomainīt Riepas

- ✓ 1. Balstiekārtas Apakšējā Svira (Abas)
- ✓ 2. Nomainīt Riepas
- ✓ 3. Dzinēja Eļļas un Filtra Maiņa

- 1. Eļļas Filtrs (OP616/3)
- 2. Sviras Bukse (1006100036)
- 3. Quartz Ineo Xtra EC6 0W20 208L 4L
- 4. Eļļas Izlaides Korķis (32912281)
- 5. Michelin 205/55R17 Summer (MICHELIN 205/55R17 SUMMER)

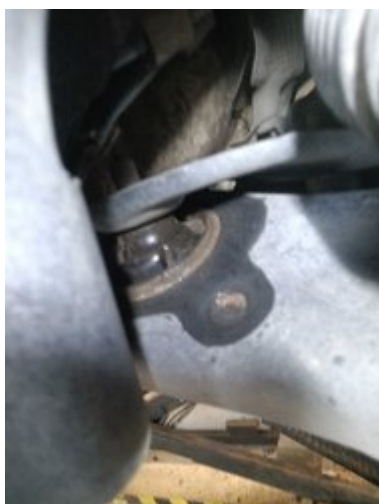
✔ **3. BALSTIEKĀRTA:** Balstiekārtas Apakšējā Svira Abas

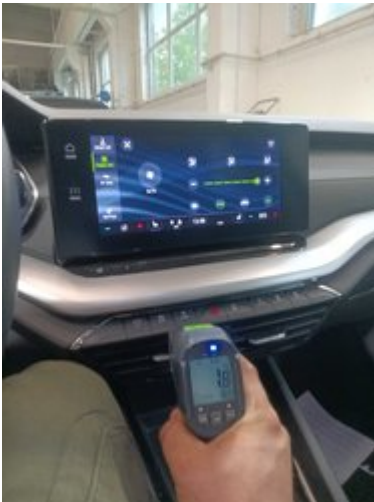
✓ 2. Gaisa Kondicionēšanas Mērījums
