# Diagnosticas ziņojums par

## 2017 MINI Countryman Chili

# Diagnosticas ziņojums par 2017 MINI Countryman Chili

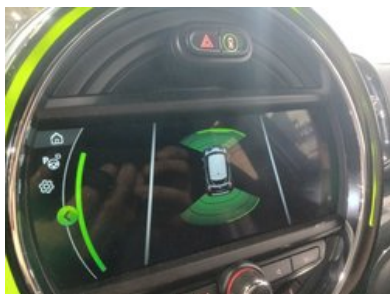
✔ **1. Iekšpuse:** Aksesuāri - Darbība un Stāvoklis

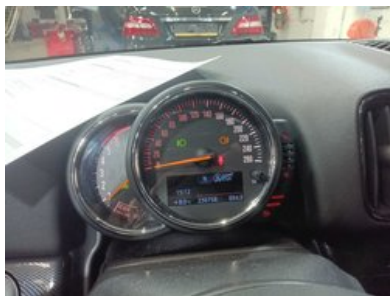
✓ **2. Iekšpuse:** Aksesuāri - Darbība un Stāvoklis

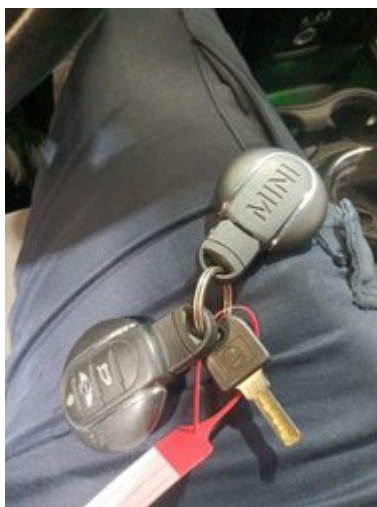
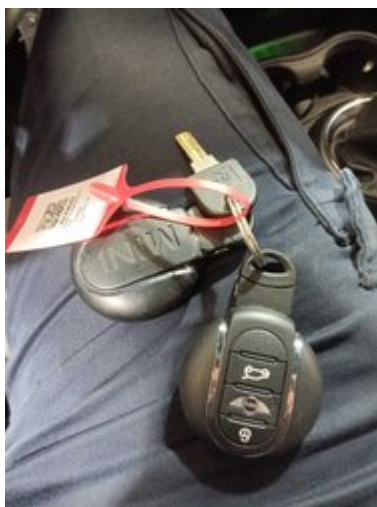
✓ **3. Iekšpuse:** Aksesuāri - Darbība un Stāvoklis

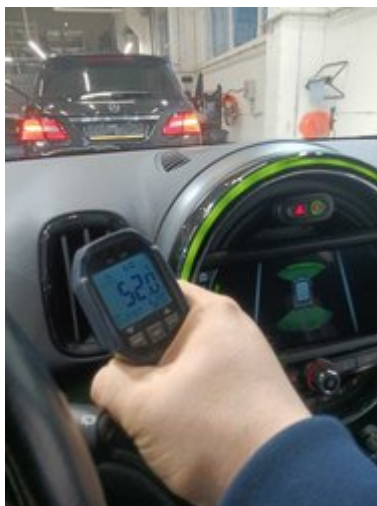
✓ **4. Iekšpuse:** Aksesuāri - Darbība un Stāvoklis

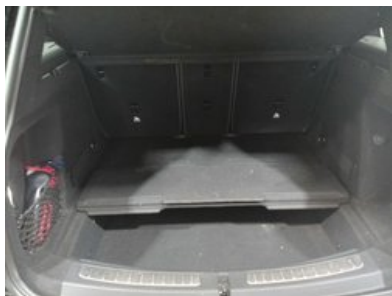
✓ **5. Iekšpuse:** Aksesuāri - Darbība un Stāvoklis

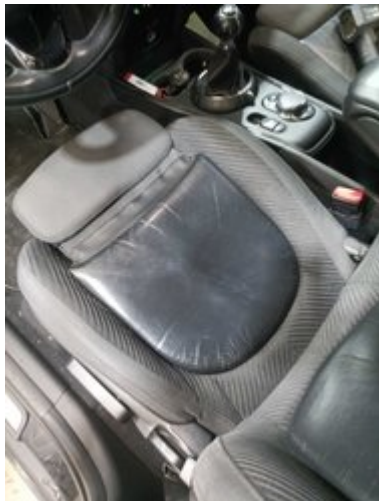
✓ **6. Sēdekļi:** Visi Sēdekļi - Stāvoklis

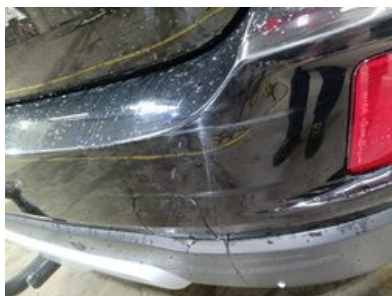
✓ **2. Cits:** Papildu Pulēšanas Darbi

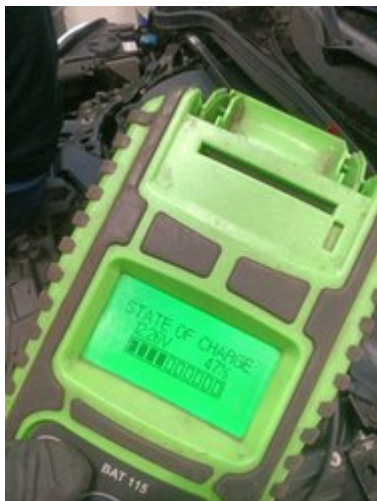
### ✓ 1. CITS: Uzlādēt Akumulatoru

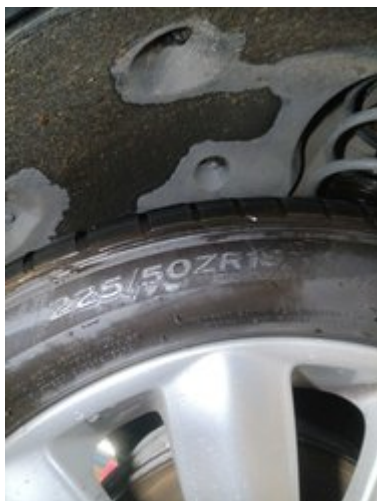
### ✓ 2. CITS: Nomainīt Riepas

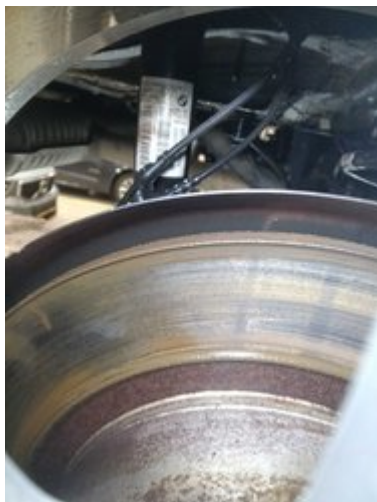
✓ **4. BREMZES:** Aizmugures Bremžu Disks (Abi)

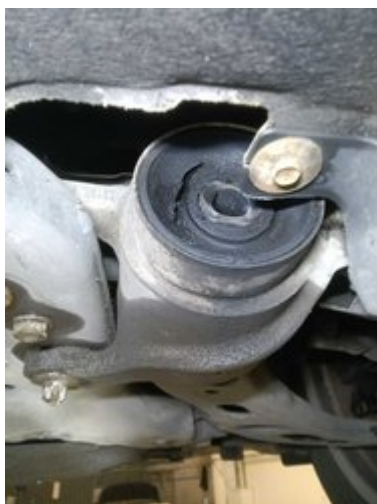
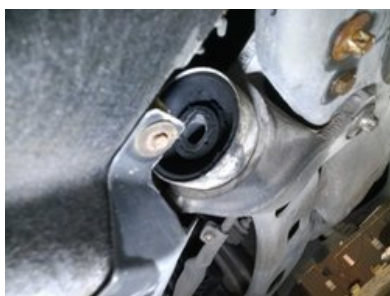
✓ **5. BALSTIEKĀRTA:** Balstiekārtas Apakšējā Svira Abas

- ✓ 1. Uzlādēt Akumulatoru
- ✓ 2. Dzinēja Eļļas un Filtra Maiņa
- ✓ 3. Nomainīt Riepas
- ✓ 4. Balstiekārtas Apakšējā Svira (Abas)

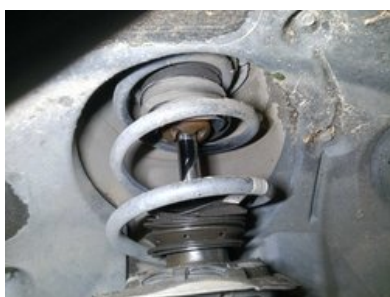
✓ **6. BALSTIEKĀRTA:** Amortizatora statņa mezgls (abi)
