# Diagnosticas ziņojums par

## 2017 SKODA OCTAVIA Ambition

### Diagnosticas informācija

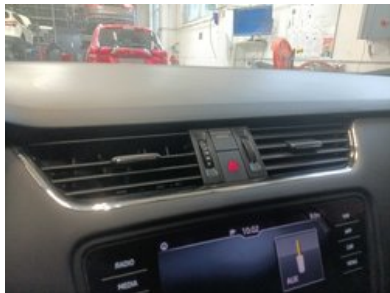
### ✓ 1. Priekšpuse: Apdares detaļas - Stāvoklis

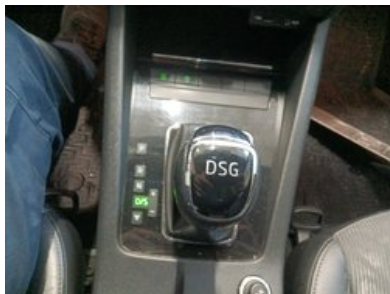
### ✓ 3. Iekšpuse: Pārnesumu Kārtas Pārsegs un Pārnesumu Kārtas Poga - Stāvoklis

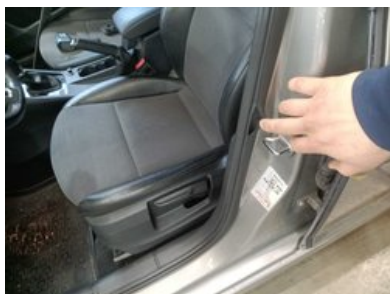
### ✓ 4. Durvis: Durvju Gumijas Blīvējumi

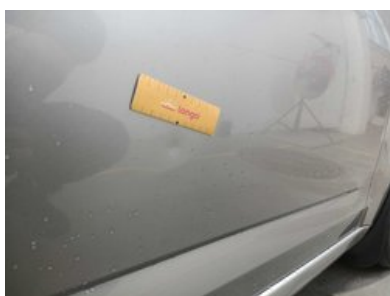
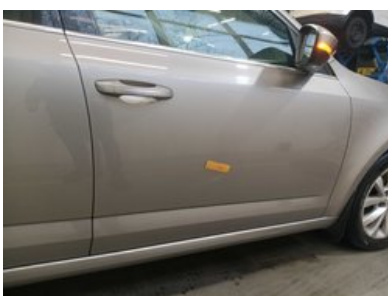
### ✓ 2. Sāns: Kreisā un Labā Puse - Vizuālie Bojājumi un Skrāpējumi

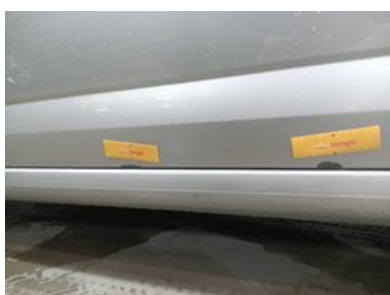
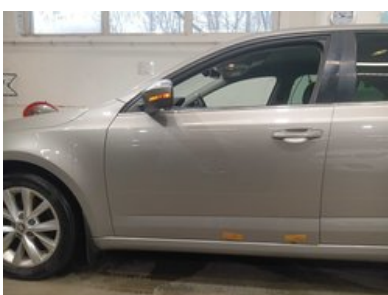
### ✓ 3. Sāns: Kreisā un Labā Puse - Vizuālie Bojājumi un Skrāpējumi

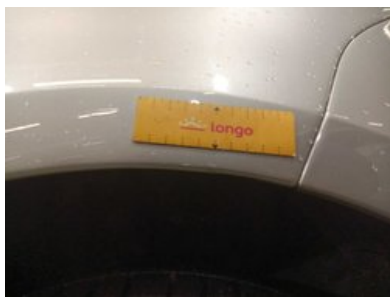
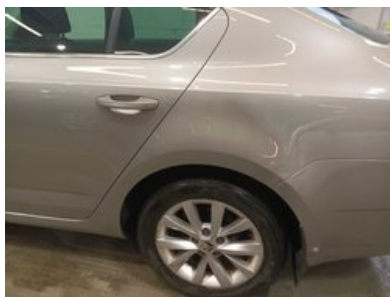
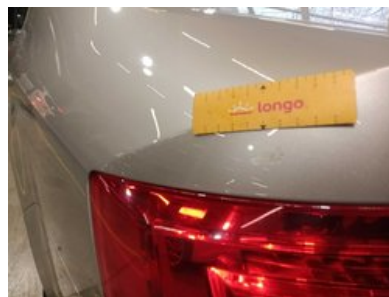
✓ **4. Sāns:** Kreisā un Labā Puse - Vizuālie Bojājumi un Skrāpējumi
