# Diagnosticas ziņojums par 2021 HYUNDAI I10 Trend

## Automašīnas dati

| VIN kods: NLHDM51AAMZ080066 | Degvielas patēriņš: 4.40 l/100km |

## Diagnosticas informācija

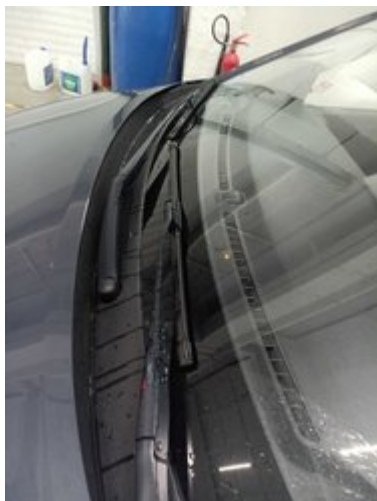
- ✓ **1. Priekšpuse:** Logu Slotiņu Gumija un Rokturis (Priekšā un Aizmugurē) - Stāvoklis

- ✓ 1. Dzinēja Eļļas un Filtra Maiņa
- ✓ 2. Nomainīt Spuldzi Priekšējiem Lukturiem
- ✓ 3. Nomainīt Priekšējo Tīrītāju (Mehāniskais)
- ✓ 4. Uzlādēt Akumulatoru

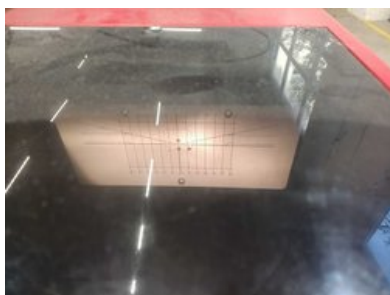
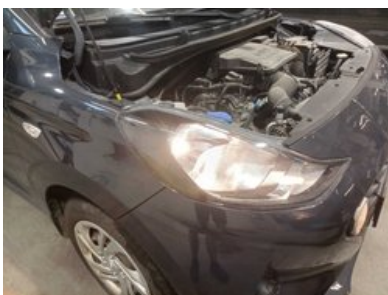
- ✓ **1. Apgaismojums:** Spuldzes

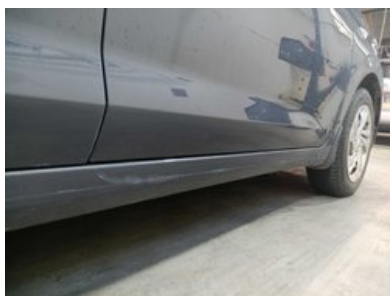
- ✓ **2. Sāns:** Kreisā un Labā Puse - Vizuālie Bojājumi un Skrāpējumi

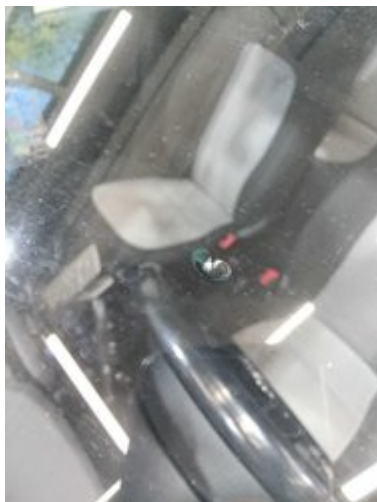
✓ **7. Priekšpuse:** Priekšējā stikla integritāte - Bez TA izslēdzošiem bojājumiem
