# Diagnosticas ziņojums par

## 2017 SUBARU Outback AWD

Nobraukums ziņojuma pabeigšanas datumā: 108 310 km

### Diagnosticā konstatēto defektu kopsavilkums

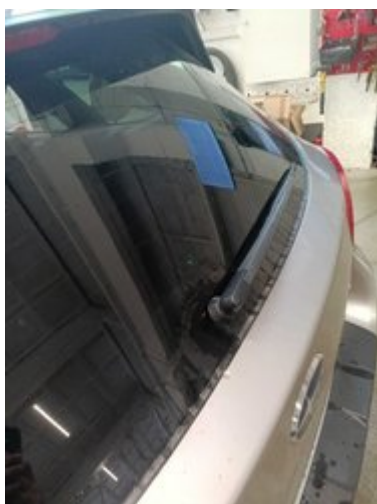
- ✓ **1. Priekšpuse:** Logu Slotiņu Gumija un Rokturis (Priekšā un Aizmugurē) - Stāvoklis
