# Diagnosticas ziņojums par

## 2016 VOLVO XC90 Inscription

# Diagnosticas ziņojums par 2016 VOLVO XC90 Inscription

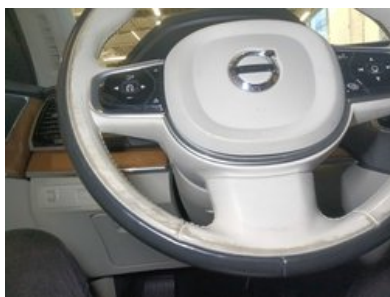
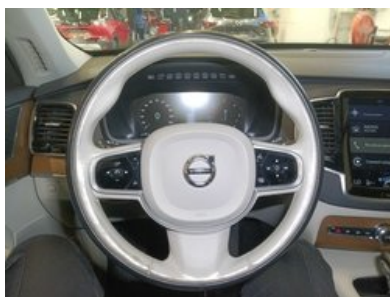
### ✓ 1. Priekšpuse: Stūres rats - Stāvoklis

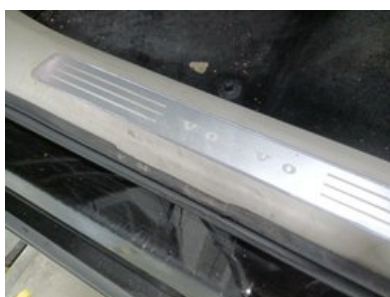
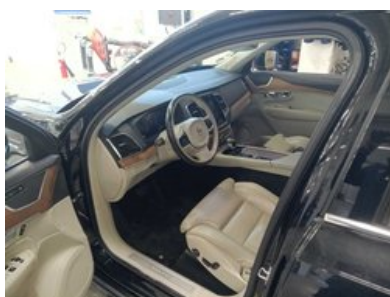
### ✓ 2. Durvis: Durvju Gumijas Blīvējumi

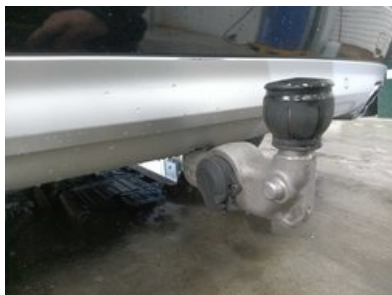
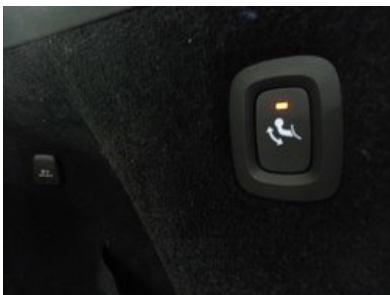
- ✓ **1. Aizmugure:** Vilces āķis (Stiprinājums, noņemšanas mehānisms, ārējā gaismas savienotājs, savienotāja biežums)

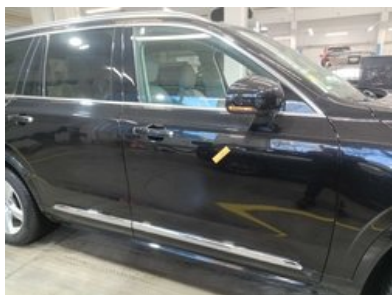
- ✓ **2. Sāns:** Kreisā un Labā Puse - Vizuālie Bojājumi un Skrāpējumi

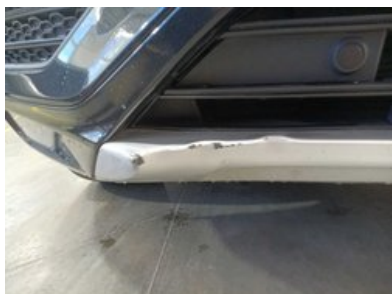
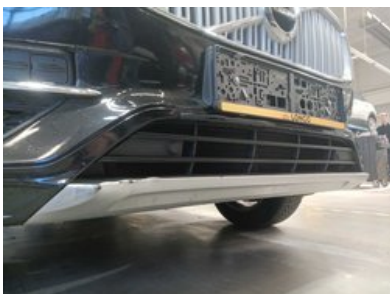
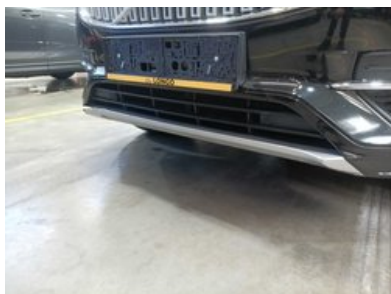
- ✓ **3. Priekšpuse:** Priekšējais Bamberu - Stāvoklis un Izlīdzinājums

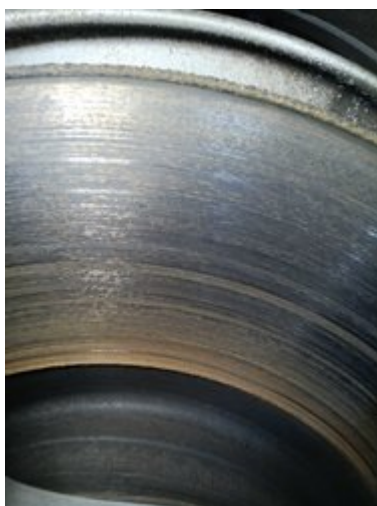
✓ **3. CITS:** Priekšējie Bremžu Diski ar Klučiem

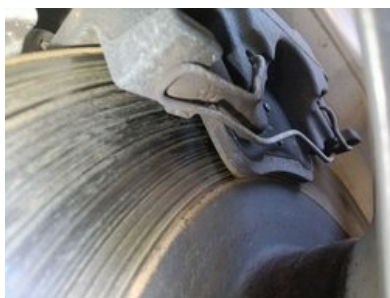
✓ **4. CITS:** Aizmugurējie Bremžu Diski ar Uzliktnēm
