# Diagnosticas ziņojums par

## 2020 PEUGEOT 5008 GT-Line

# Diagnosticas ziņojums par 2020 PEUGEOT 5008 GT-Line

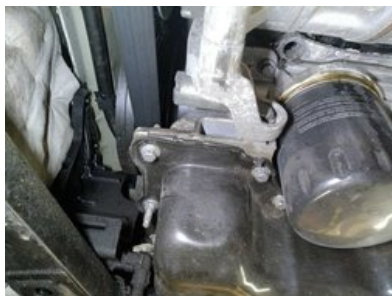
✓ **3. CITS:** Elļas kārte

- ✓ 1. Uzlādēt Akumulatoru
- ✓ 2. Motoreļļa un Filtrs

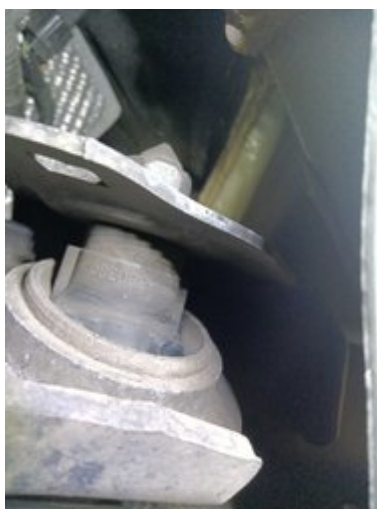
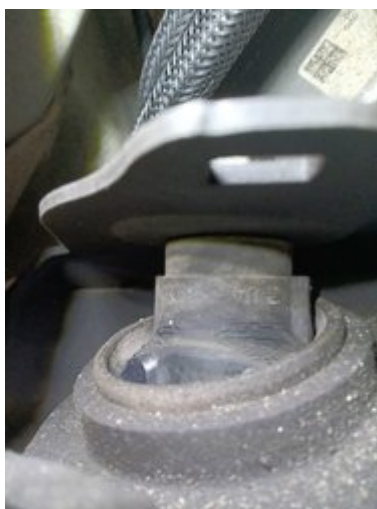
✓ **5. CITS:** Balstiekārtas Apakšējā Svira
