Diagnostikas ziņojums par 2023 HYUNDAI TUCSON Feel

Sagatavošanas un remonta ziņojums par

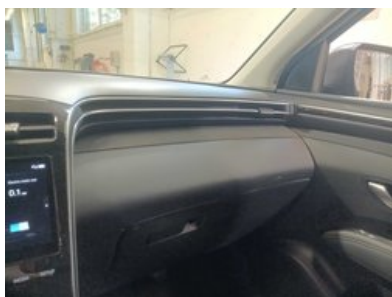
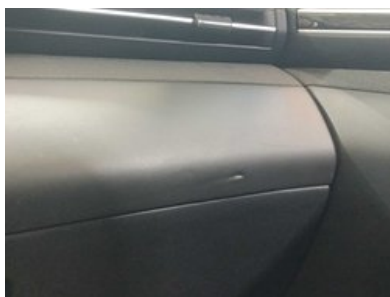
- ✔ **1. Priekšpuse:** Apdares detaļas - Stāvoklis

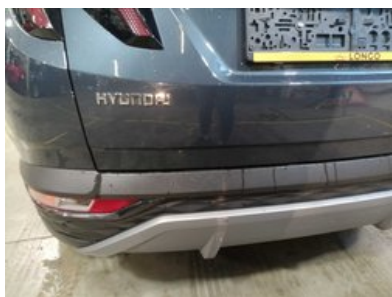
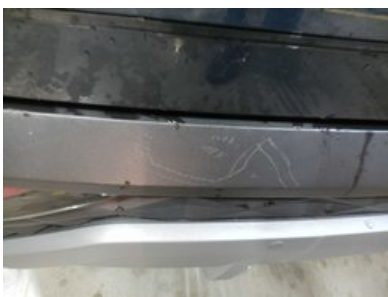
- ✓ **1. Aizmugure:** Aizmugurējais bamperis - Stāvoklis un izlīdzinājums

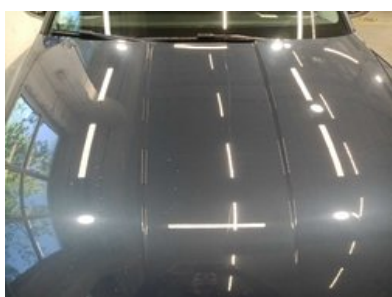
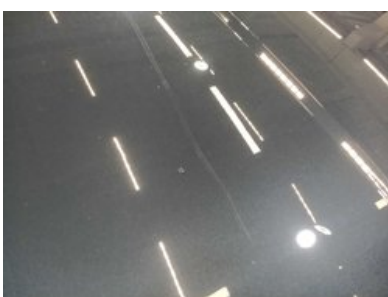
- ✓ **2. Cits:** Papildu Pulēšanas Darbi

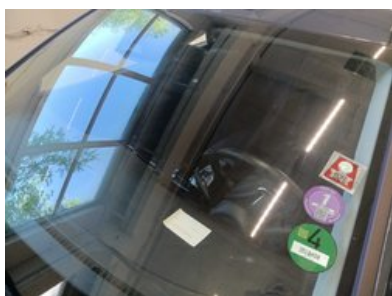
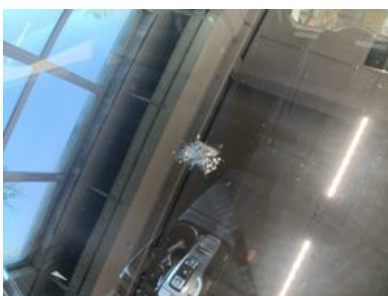
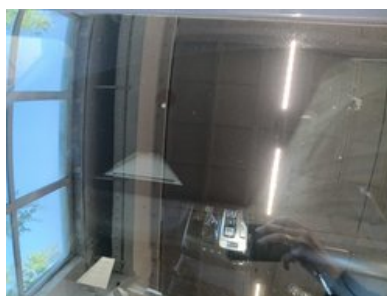
- ✓ **3. Priekšpuse:** Priekšējā stikla integritāte - Bez TA izslēdzošiem bojājumiem

- ✓ 1. Priekšējā Stikla Nomainīšana
