# Diagnosticas ziņojums par

## 2021 CITROEN C4 Business Plus

### Diagnosticas informācija

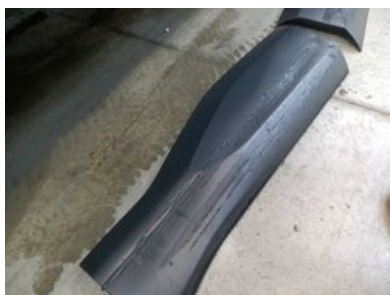
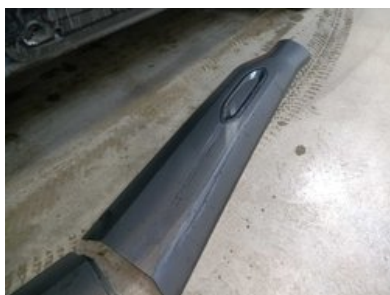
- ✔ **1. Sāns:** Kreisā un Labā Puse - Vizuālie Bojājumi un Skrāpējumi

- ✓ 1. Labās Puses Durvju Plastmasa
