# Diagnosticas ziņojums par

## 2018 BMW 520 High Executive

### Diagnosticas informācija

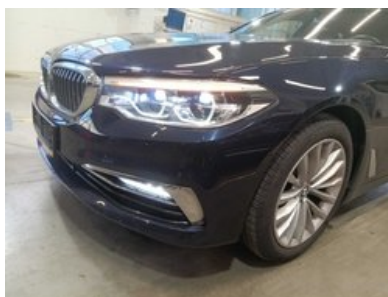
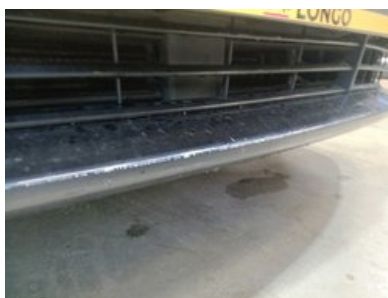
### ✓ 1. Priekšpuse: Priekšējais Bamperu - Stāvoklis un Izlīdzinājums

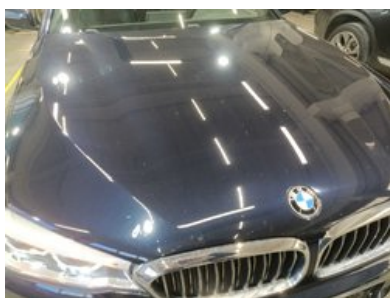
### ✓ 2. Priekšpuse: Pārsegs - Vizuālie Bojājumi

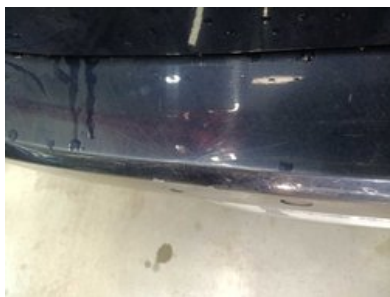
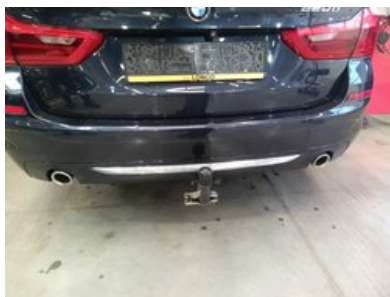
✓ **3. Aizmugure:** Aizmugurējais bamperis - Stāvoklis un izlīdzinājums

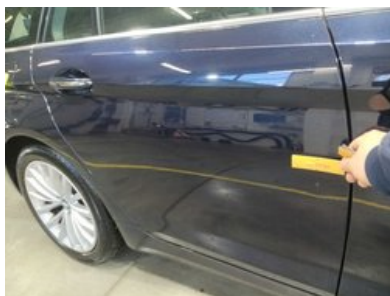
✓ **4. Sāns:** Kreisā un Labā Puse - Vizuālie Bojājumi un Skrāpējumi

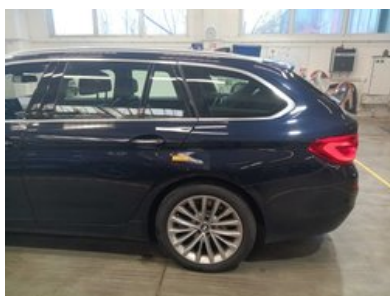
✓ **5. Sāns:** Kreisā un Labā Puse - Vizuālie Bojājumi un Skrāpējumi

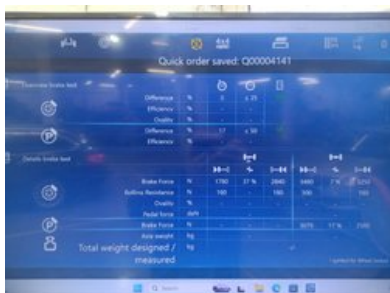
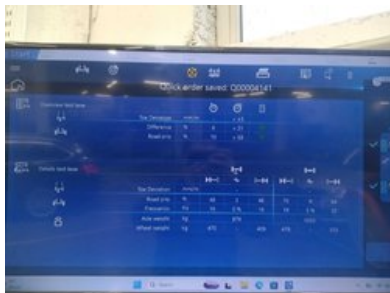
## ✓ 2. Bremžu Testa Līnijas Rezultāti

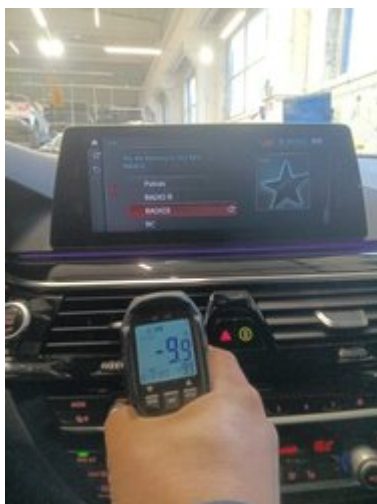
## ✓ 4. Gaisa Kondicionēšanas Mērījums
