# Diagnosticas ziņojums par

## 2015 BMW 520 Executive

# Diagnosticas ziņojums par 2015 BMW 520 Executive

## Diagnosticā konstatēto defektu kopsavilkums

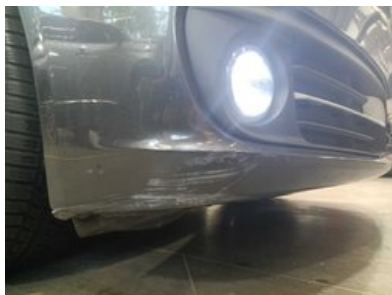
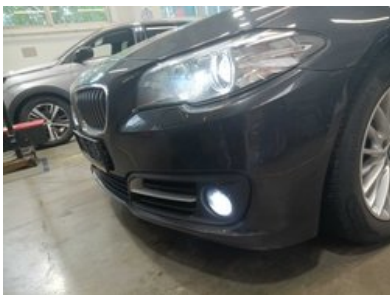
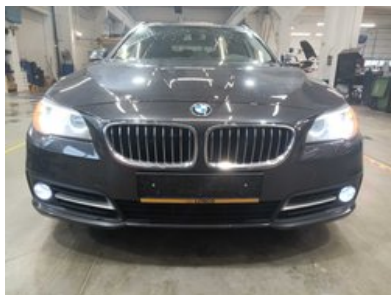
### ✓ 1. Priekšpuse: Priekšējais Bumperu - Stāvoklis un Izlīdzinājums

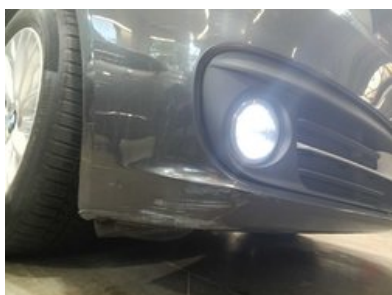
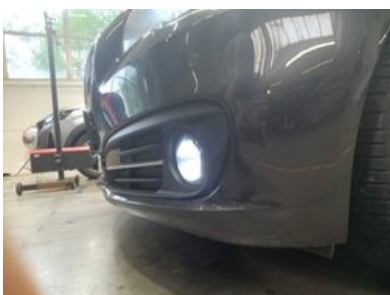
### ✓ 2. Cits: Papildu Pulēšanas Darbi

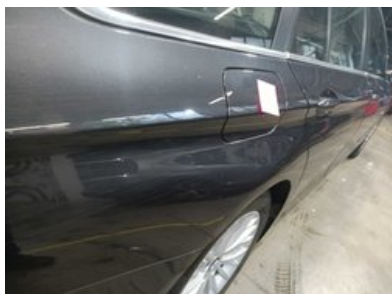
### ✓ 3. Cits: Papildu Pulēšanas Darbi

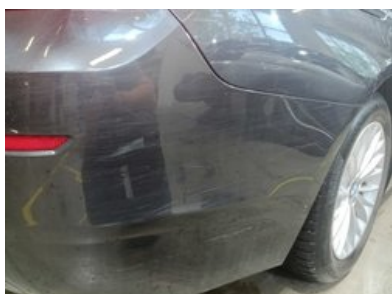
### ✓ 4. Cits: Papildu Pulēšanas Darbi

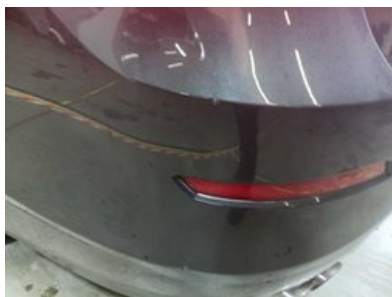
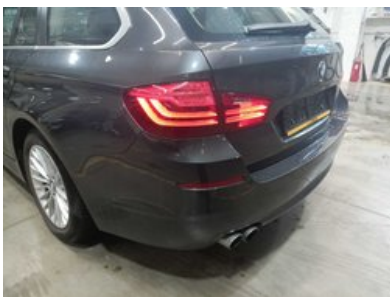
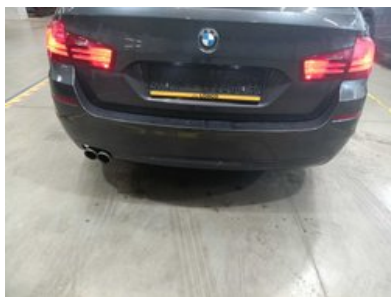
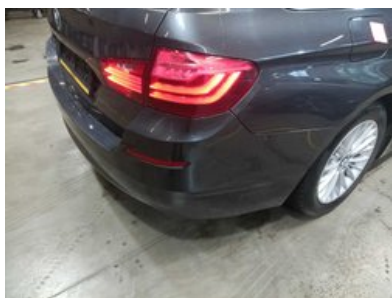
✓ **5. Aizmugure:** Aizmugurējais bamperis - Stāvoklis un izlīdzinājums

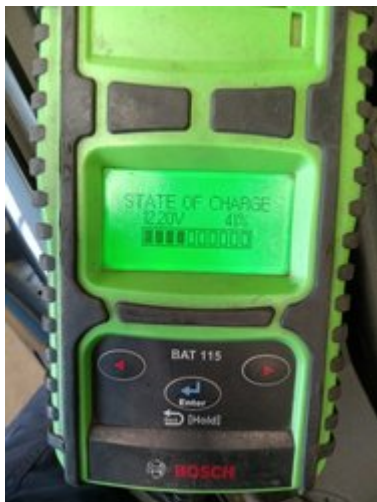
✓ **1. CITS:** Uzlādēt Akumulatoru

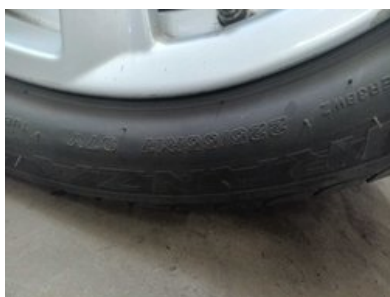
✓ **3. CITS:** Nomainīt Riepas

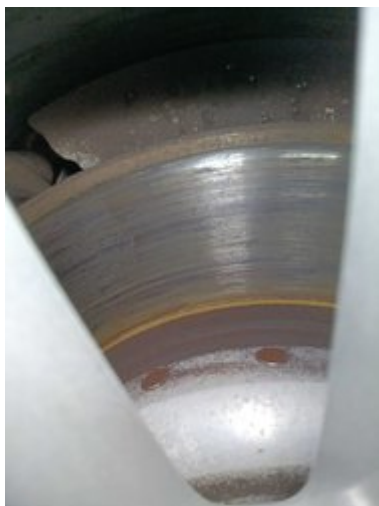
✓ **4. BREMZES:** Aizmugures Bremžu Disks (Abi) ar Klučiem

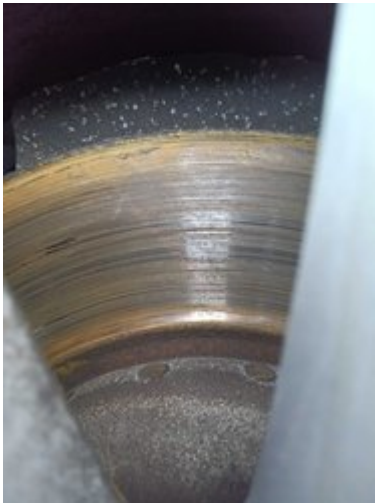
✓ **5. BREMZES:** Priekšējie Bremžu Diski Abi

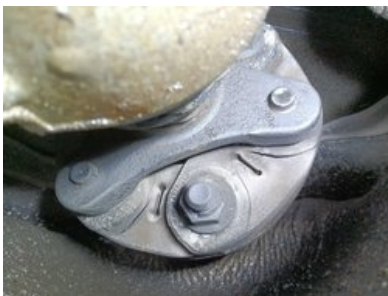
✓ **6. GALVENĀ PĀRVADE, VĀRPSTA UN ASIS:** Kardānvārpstas Aizsargpārvalks
