# Diagnosticas ziņojums par

## 2019 PEUGEOT 2008 Allure

# Sagatavošanas un remonta ziņojums par

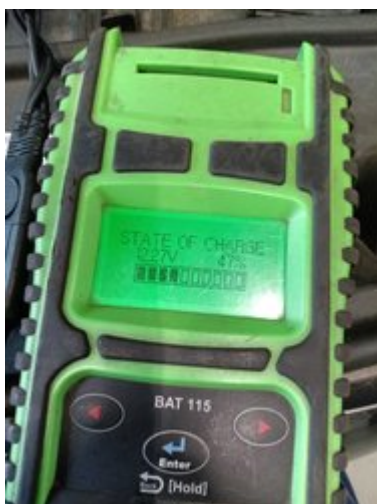
✓ **3. CITS:** Uzlādēt Akumulatoru

- ✓ 1. Dzinēja Eļļas un Filtra Maiņa
- ✓ 2. Uzlādēt Akumulatoru
- ✓ 3. Priekšējie Bremžu Diski (Abi)
- ✓ 4. Nomainīt Riepas

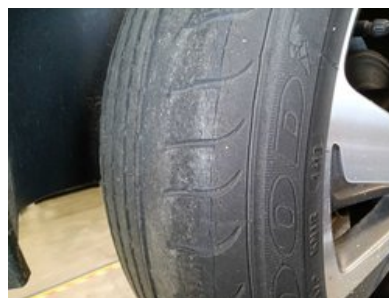
✓ **5. CITS:** Nomainīt Riepas
