# Diagnosticas ziņojums par

## 2020 HYUNDAI TUCSON Feel

# Diagnosticas ziņojums par 2020 HYUNDAI TUCSON Feel

## Diagnosticā konstatēto defektu kopsavilkums

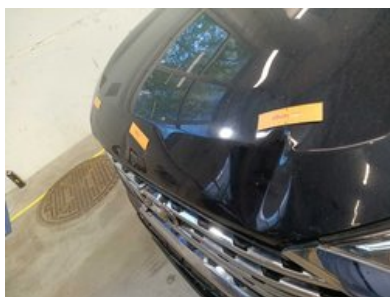
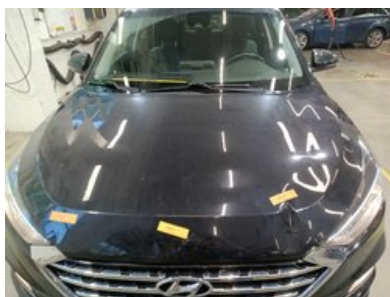
### ✓ 1. Priekšpuse: Pārsegs - Vizuālie Bojājumi

- ✓ 1. Krāsot Priekšējo Bamperi
- ✓ 2. Krāsot Motora Pārsegu

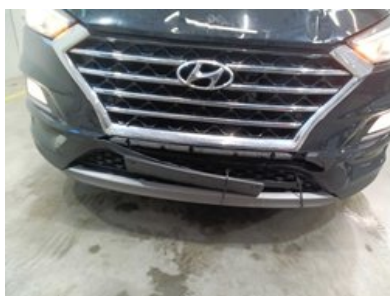
### ✓ 2. Priekšpuse: Priekšējais Bamperu - Stāvoklis un Izlīdzinājums

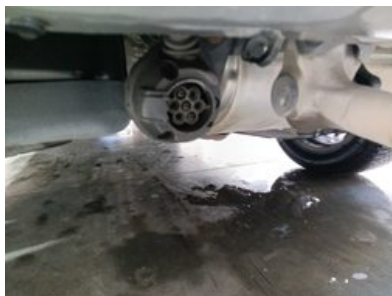
- ✓ **3. Aizmugure:** Vilces āķis (Stiprinājums, noņemšanas mehānisms, ārējā gaismas savienotājs, savienotāja biezums)

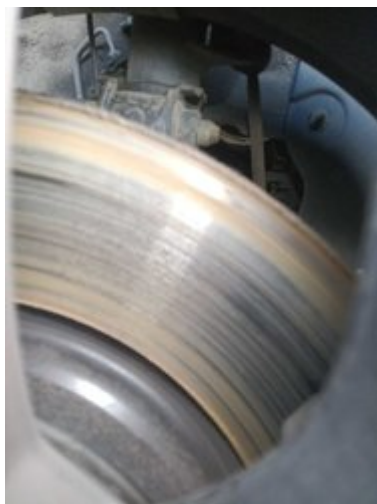
- ✓ **1. CITS:** Dzinēja Elļas un Filtra Maiņa
- ✓ **2. BREMZES:** Priekšējie Bremžu Diski Abi

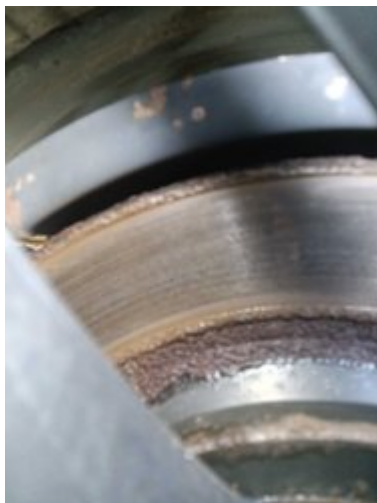
- ✓ **3. BREMZES:** Aizmugures Bremžu Diski (Abi)
