# Diagnosticas ziņojums par

## 2019 SKODA OCTAVIA Style

### Diagnosticas informācija

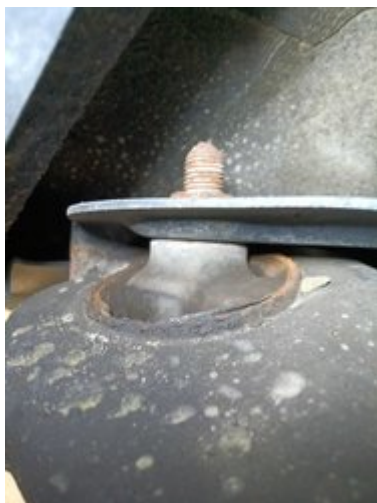
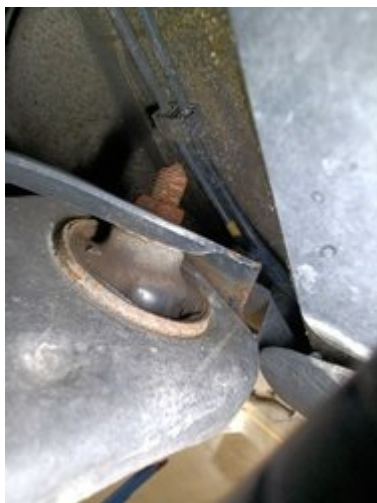
✓ **3. BALSTIEKĀRTA:** Balstiekārtas Apakšējās Sviras Bukses Abas

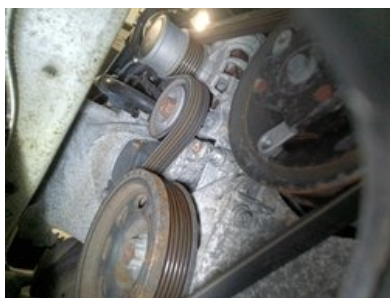
✓ **5. DZINĒJS:** Palīgiekārtas Piedziņas Siksna

- ✓ 1. Palīgiekārtu piedziņas sikсна
- ✓ 2. Nomainīt Spuldzi Priekšējiem Lukturiem
- ✓ 3. Dzinēja Eļļas un Filtra Maiņa
