# Diagnosticas ziņojums par

## 2019 MAZDA 2 GT-M

### Diagnosticas informācija

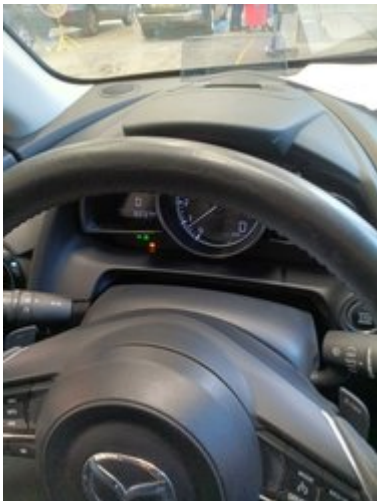
- ✓ **1. Priekšpuse:** Stūres rats - Stāvoklis

- ✓ 1. Krāsot Stūres Ratu
- ✓ 2. Mainīt Lukturus Automašīnas Pusē
- ✓ 3. Plastmasa

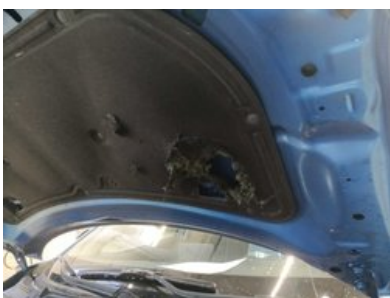
- ✓ **1. Priekšpuse:** Pārsega Skaņas Izolācija - Stāvoklis

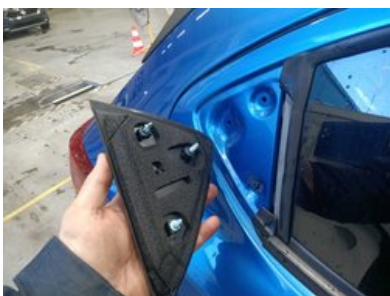
- ✓ **2. Sāns:** Kreisā un Labā Puse - Vizuālie Bojājumi un Skrāpējumi

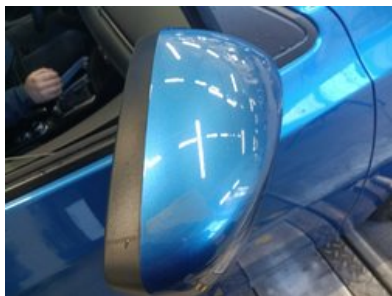
- ✓ **3. Sāns:** Ārējie Spoguļi - Spoguļa Integritāte un Stiprinājums Automašīnā

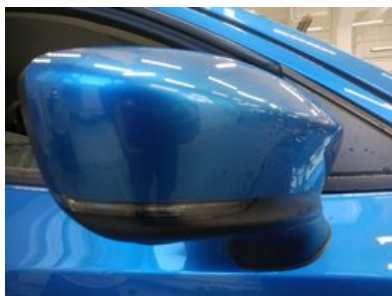
- ✓ **4. Apgaismojums:** Automašīnas Sānu Lukturu - Pamata Darbība, Bojājumi un Krāsa

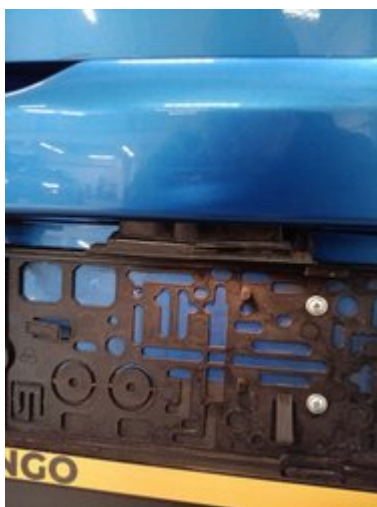
- ✓ **5. Apgaismojums:** Numura Zīmes Apgaismojuma Sistēma - Darbība

- ✓ 1. Dzinēja Elļas un Filtra Maiņa
- ✓ 2. Uzlādēt Akumulatoru
- ✓ 3. Priekšējie Bremžu Diski (Abi)
- ✓ 4. Nomainīt Numura Zīmes Apgaismojumus

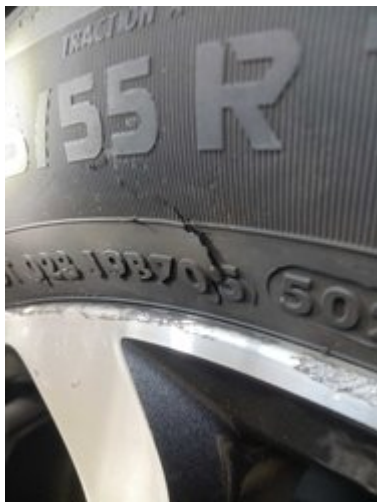
✓ **3. CITS:** Nomainīt Riepas

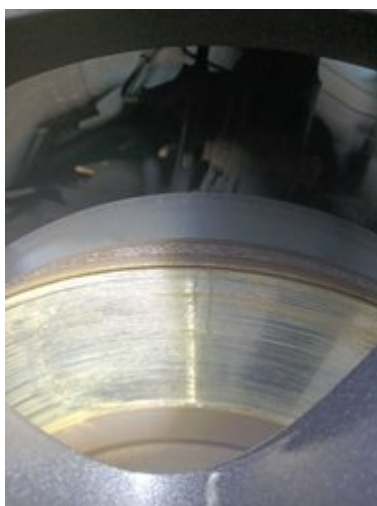
✓ **4. BREMZES:** Priekšējie Bremžu Diski Abi
