# Diagnosticas ziņojums par

## 2014 MERCEDES BENZ GLA250 Ambition

Longo veiktās visaptverošās diagnostikas laikā, 22 defekti bija konstatēti transportlīdzeklī.

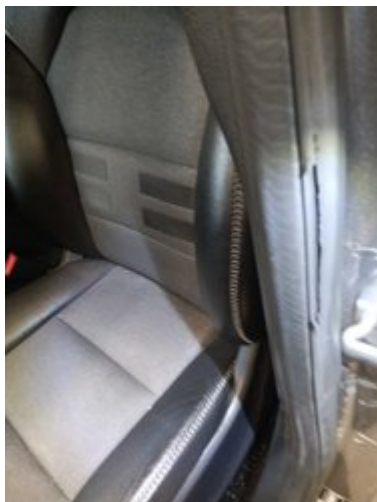
### ✓ 3. Durvis: Durvju Gumijas Blīvējumi

- ✓ 1. Nomainīt Aizmugures Lukturus
- ✓ 2. Uzstādīt Atpakaļ Gumijas Blīvējumu

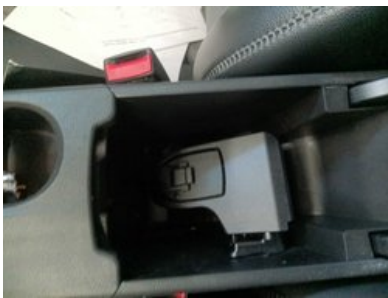
✓ **4. Iekšpuse:** Apdares detaļas - Stāvoklis

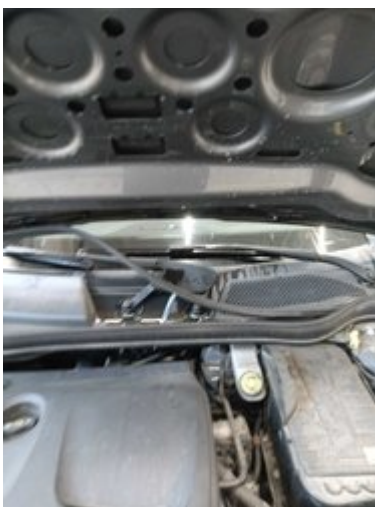
✓ **1. Priekšpuse:** Pārsegs - Vizuālie Bojājumi

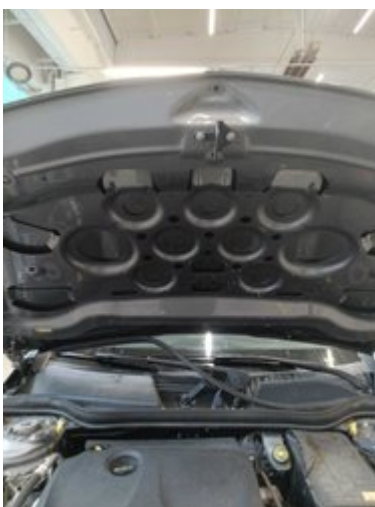
✓ **2. Priekšpuse:** Pārsega Skaņas Izolācija - Stāvoklis

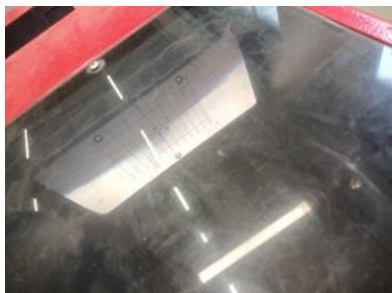
✓ **4. Apgaismojums:** Spuldzes

- ✓ 1. Aizmugures Riteņu Regulēšana (Shēma)
- ✓ 2. Uzlādēt Akumulatoru
- ✓ 3. Nomainīt Spuldzi Priekšējiem Lukturiem
- ✓ 4. Dzinēja Eļļas un Filtra Maiņa
- ✓ 5. Priekšējo Riteņu Savirze (Konverģence)

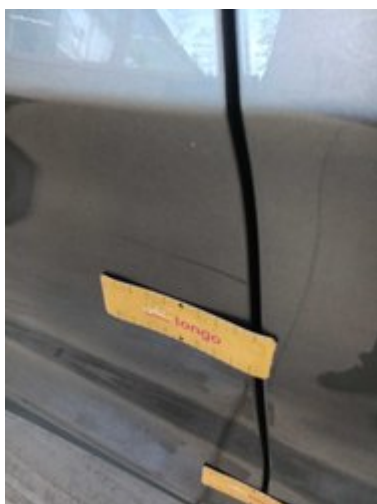
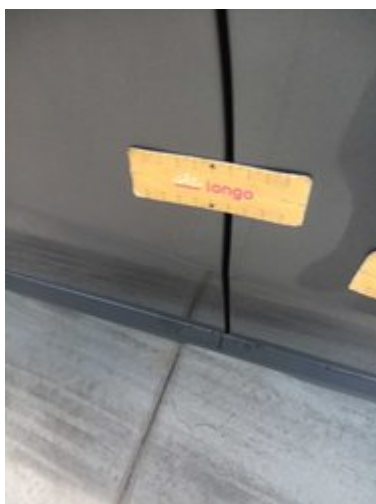
✓ **8. Sāns:** Kreisā un Labā Puse - Vizuālie Bojājumi un Skrāpējumi

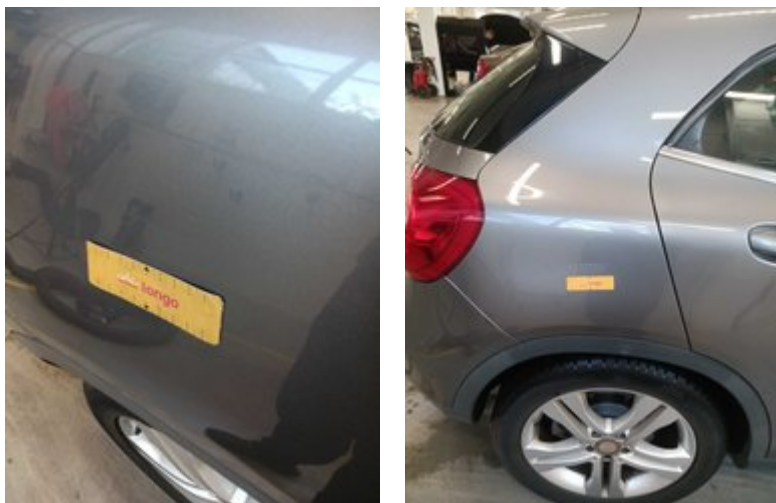
✓ **9. Sāns:** Kreisā un Labā Puse - Vizuālie Bojājumi un Skrāpējumi

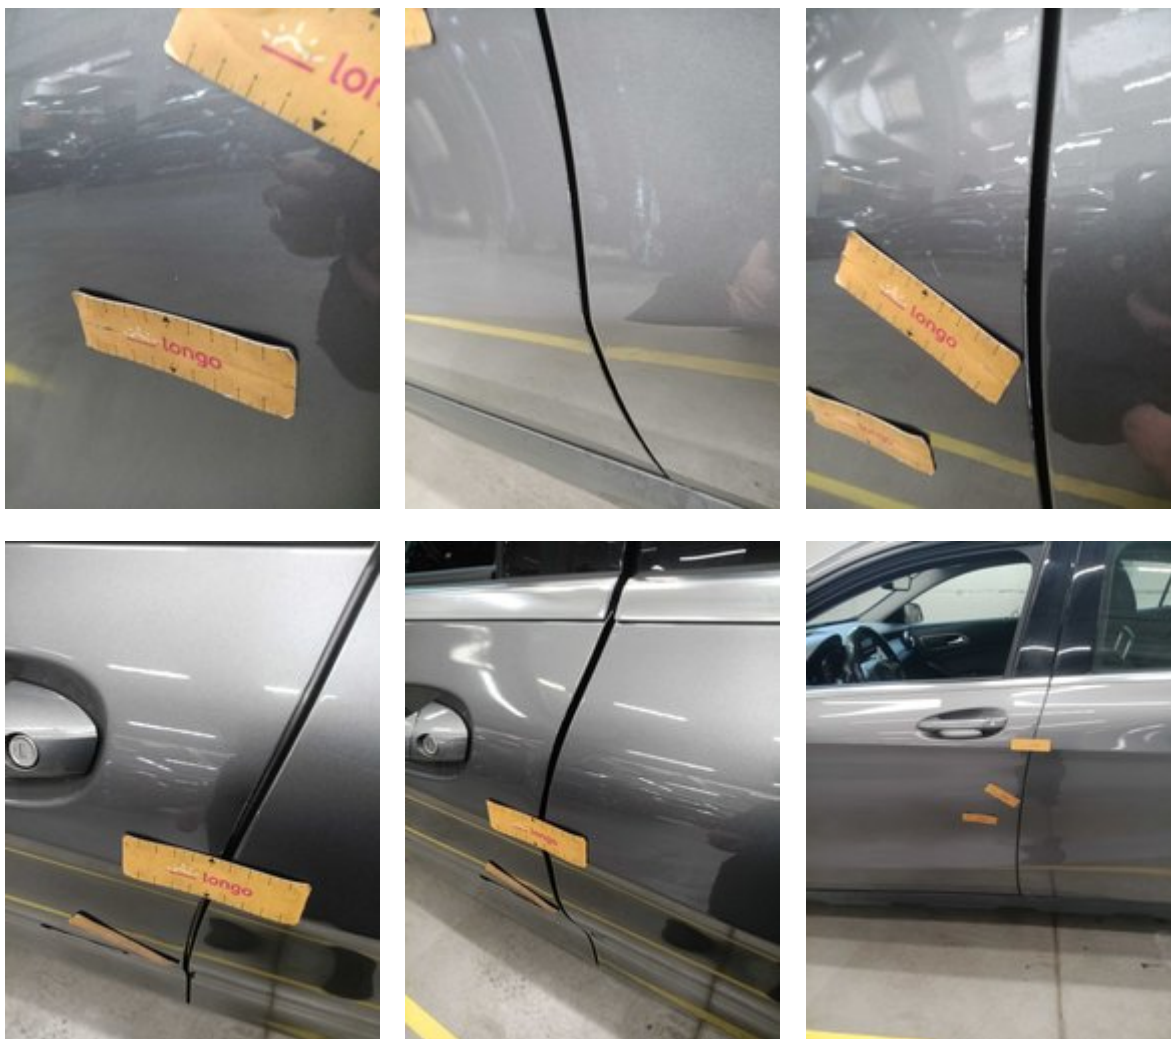
✓ **10. Sāns:** Kreisā un Labā Puse - Vizuālie Bojājumi un Skrāpējumi
