# Diagnosticas ziņojums par

## 2020 TOYOTA COROLLA Executive

### Diagnosticas informācija

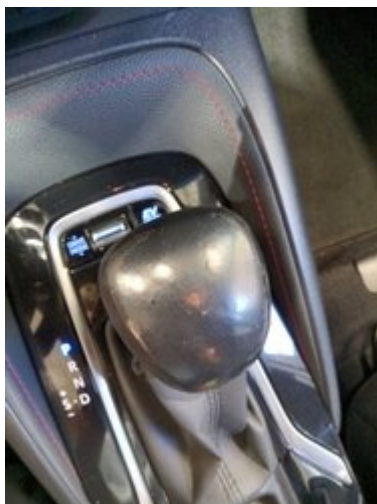
- ✓ **1. Iekšpuse:** Pārnesumu Kārtas Pārsegs un Pārnesumu Kārtas Poga - Stāvoklis

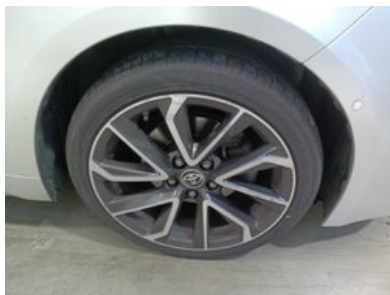
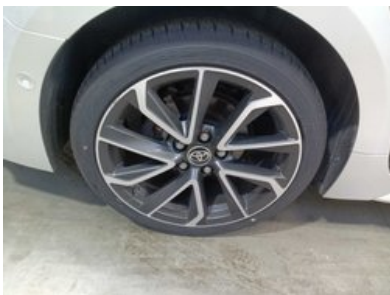
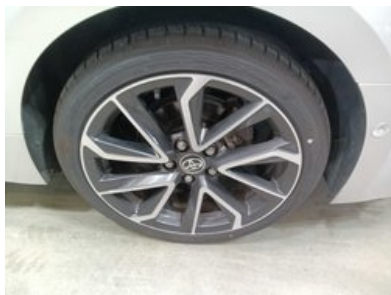
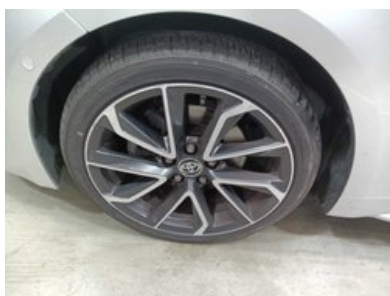
### ✓ 1. Sāns: Riteņi - Stāvoklis

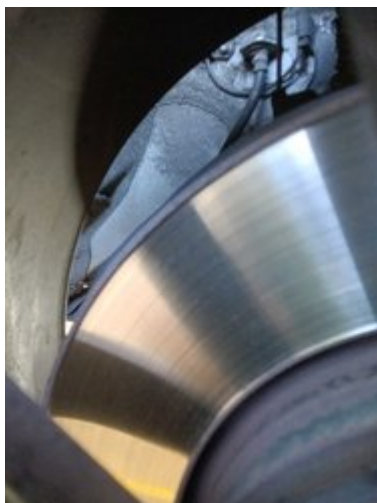
### ✓ 2. BREMZES: Priekšējie Bremžu Diski Abi
