# Diagnostikas ziņojums par 2016 OPEL MERIVA Blitz

## Diagnostikas informācija

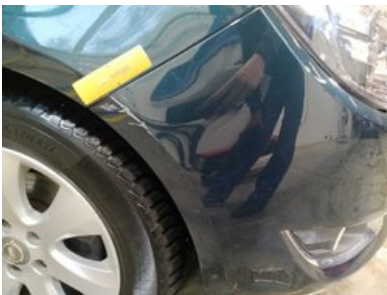
- ✓ **2. Priekšpuse:** Priekšējais Bamperu - Stāvoklis un Izlīdzinājums

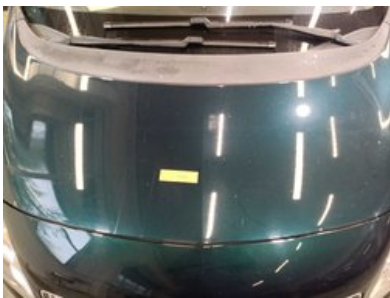
✓ **3. Priekšpuse:** Pārsegs - Vizuālie Bojājumi

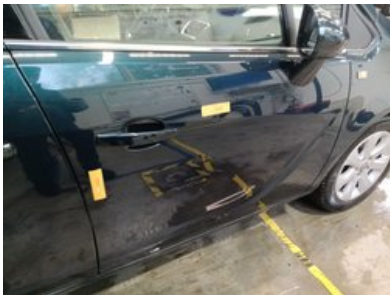
✓ **4. Sāns:** Kreisā un Labā Puse - Vizuālie Bojājumi un Skrāpējumi

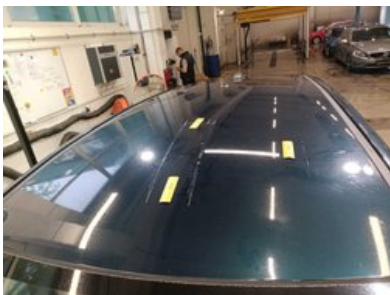
✓ **5. Cits:** Jumts - Redzami bojājumi (piemēram, krusa bojājumi)

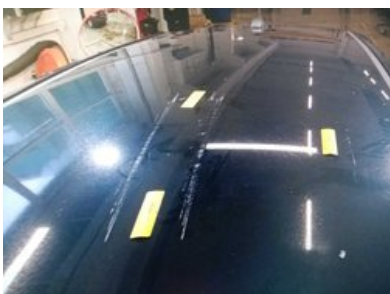
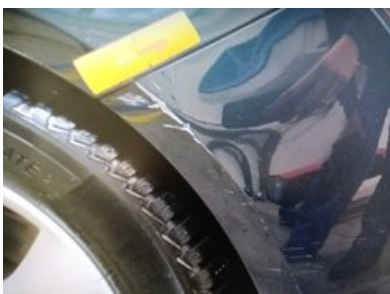
✓ **6. Cits:** Papildu Pulēšanas Darbi
